Cartographie des aléas et traduction réglementaire en continuité et en compatibilité avec la cartographie PPRN de Saint-Marcel (Savoie), dans le secteur des Nantieux

Rapport de synthèse

Référence	22081535	Version	2.0
	Date	19 août 2022	Édition	19/08/2022

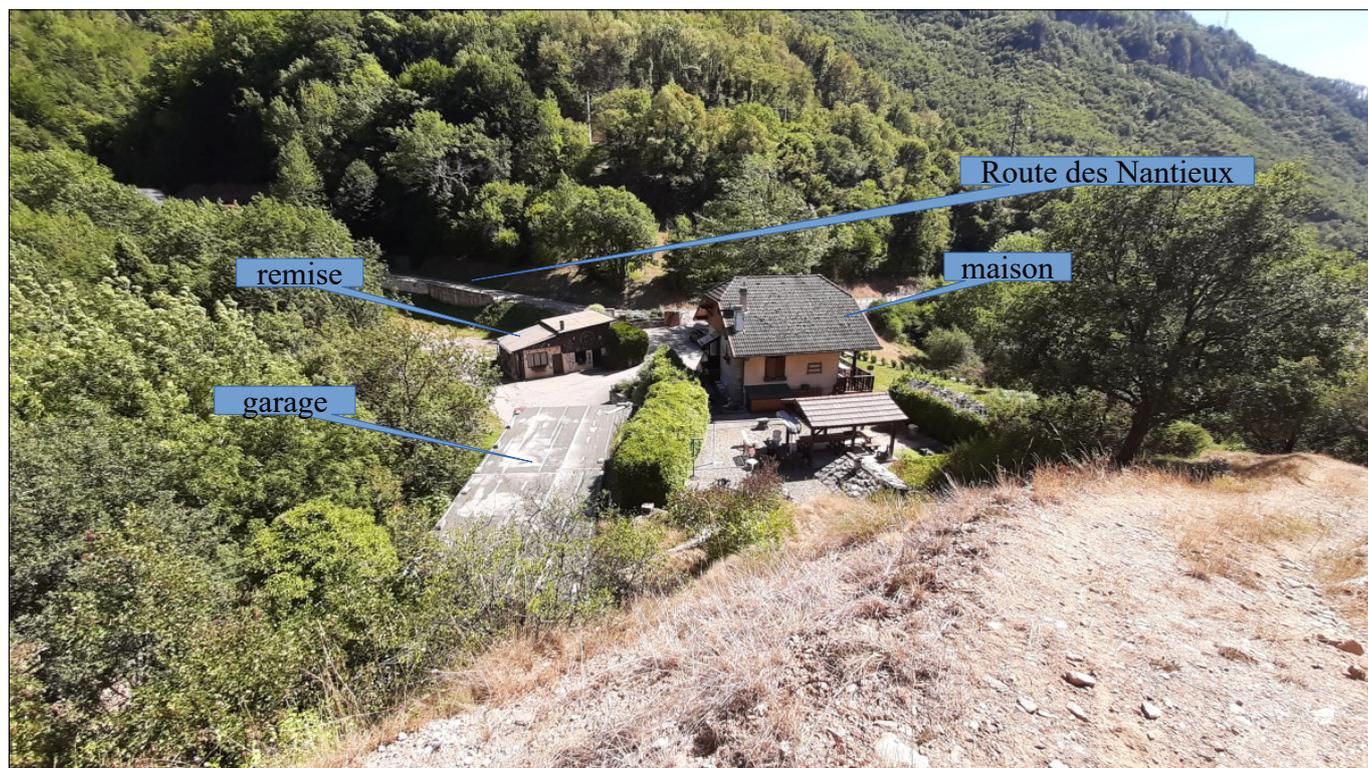
Figure III.1: Vue de la propriété Stacchetti, depuis le dôme calcaire au nord.

Cette croupe est une relique morainique entre le dôme calcaire au nord et le relief de Montfort (probablement des Flyschs de Tarentaise, puis du Houiller).

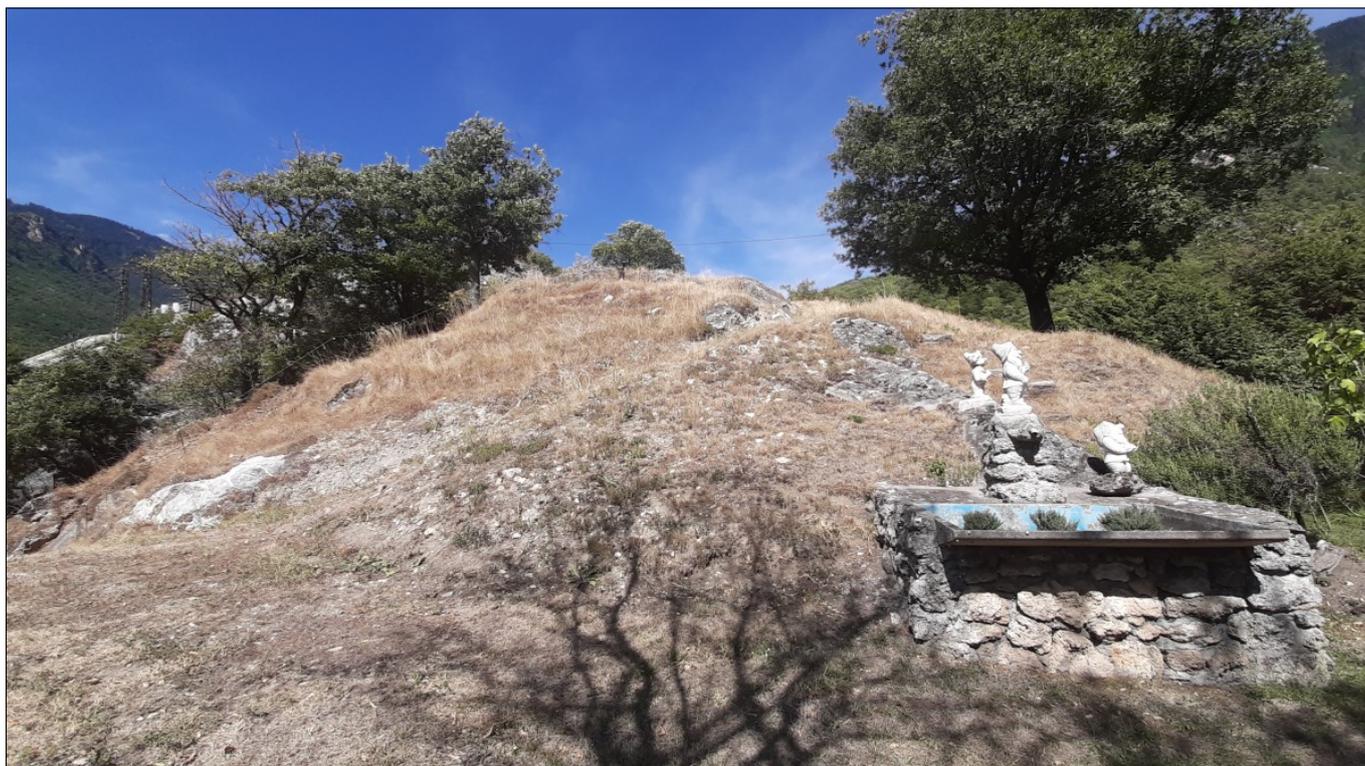
Le dôme situé au nord est constitué de calcaires liasiques massifs et stable. Nous n'y avons décelé aucun indice d'instabilité.

Figure III.3: Vue du dôme calcaire au nord du tènement, utilisé comme parc pour un âne.

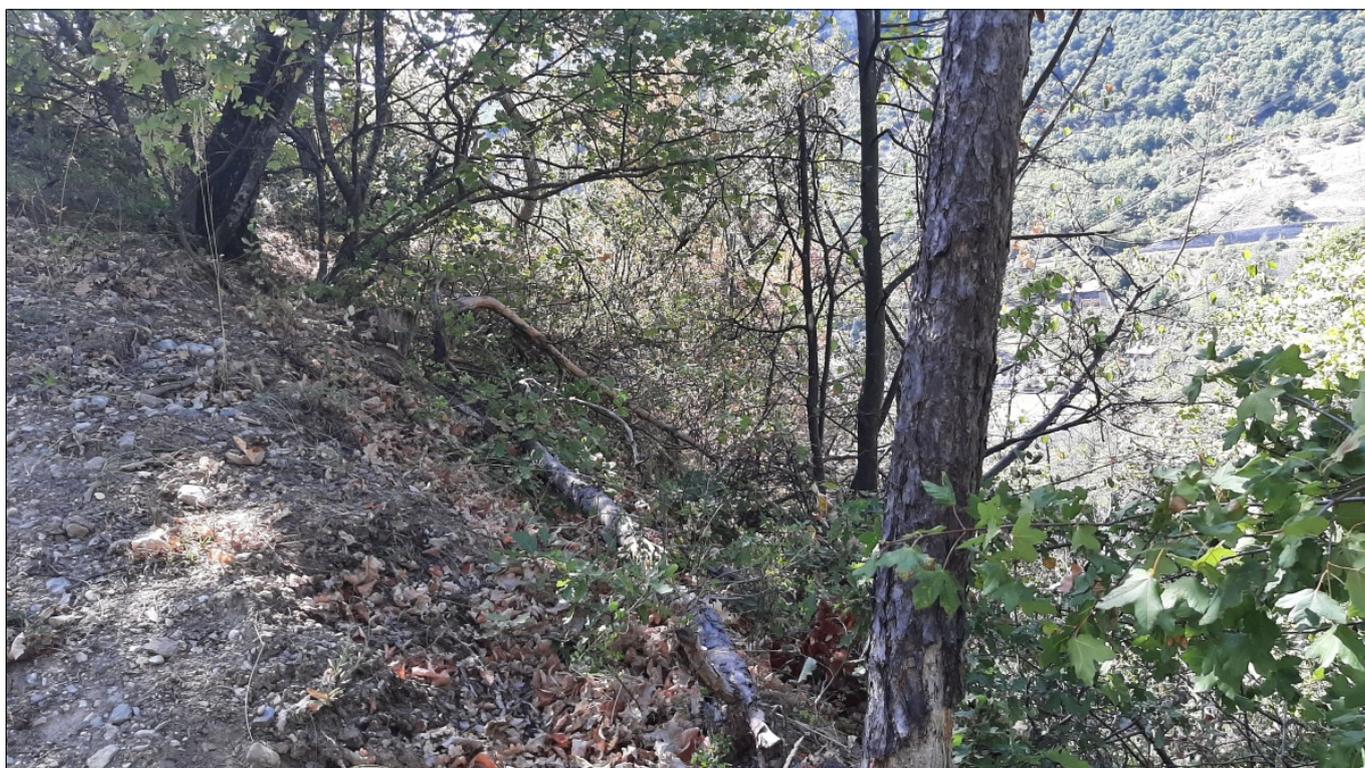
En revanche, le flanc nord de ce dôme, entaillé par l'Isère doit être considéré comme une zone très sensible aux chutes de blocs.

Figure III.2: Vue de la face nord du dôme calcaire. L'incision de l'affleurement par l'Isère a formé une falaise très raide.

Tout à fait au nord de la zone, nous avons considéré un aléa fort de chute de bloc dans le canyon de l'Isère. En revanche, nous avons exclu tout aléa de chute de blocs sur le dôme, ceci en discordance avec le PPRN.

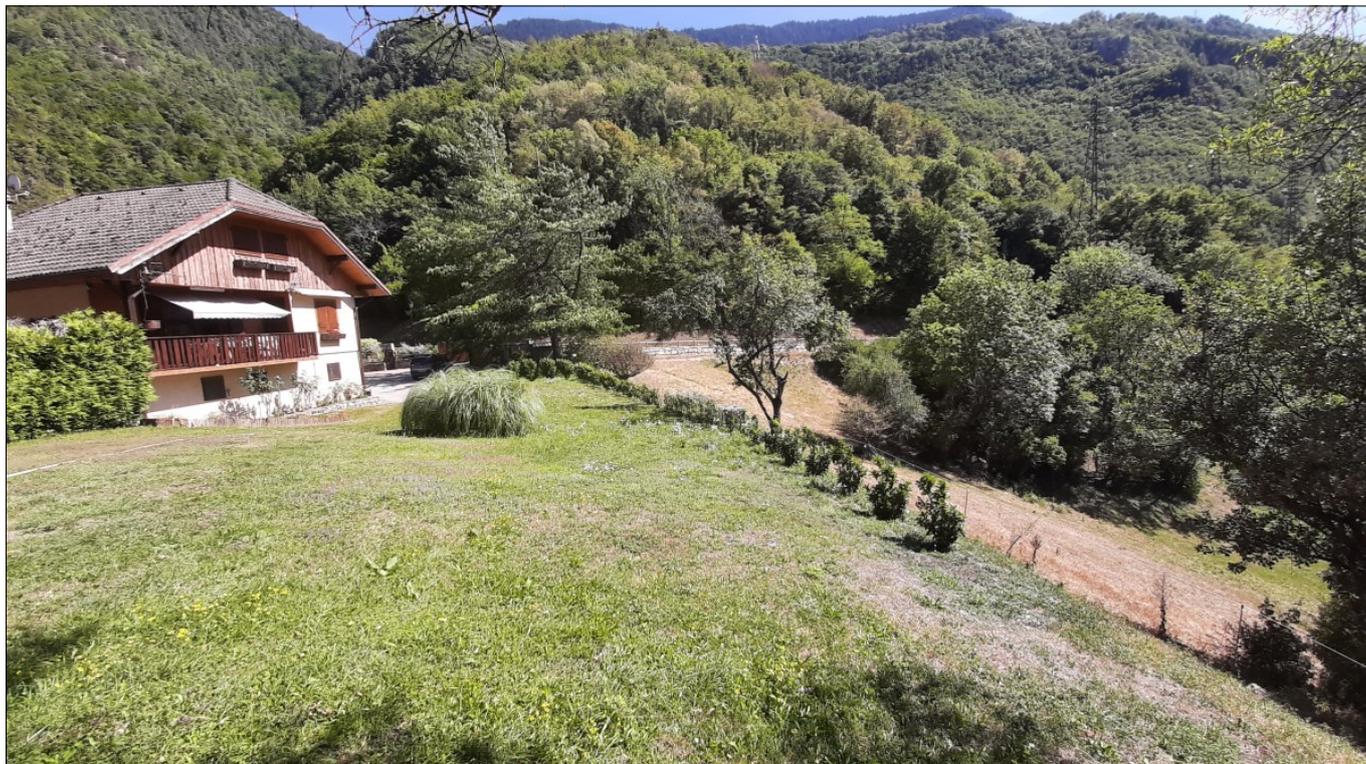
La maison d'habitation ne présente aucun dommage visible. La combe située à l'ouest de la croupe a été identifiée comme sensible aux glissements de terrain (aléa moyen).

Figure III.4: Vue de la maison du Nord vers le Sud. On notera le relief concave vers l'Isère sans la moitié droite de la photo.

La combe évasée qui s'ouvre vers l'Ouest a été classé en aléa moyen de glissement de terrain, en continuité du PPRN. En revanche, nous avons considéré une bande de sécurité en tête de versant, classé en aléa faible de glissement de terrain, afin de tenir compte d'une éventuelle régression de l'aléa moyen.

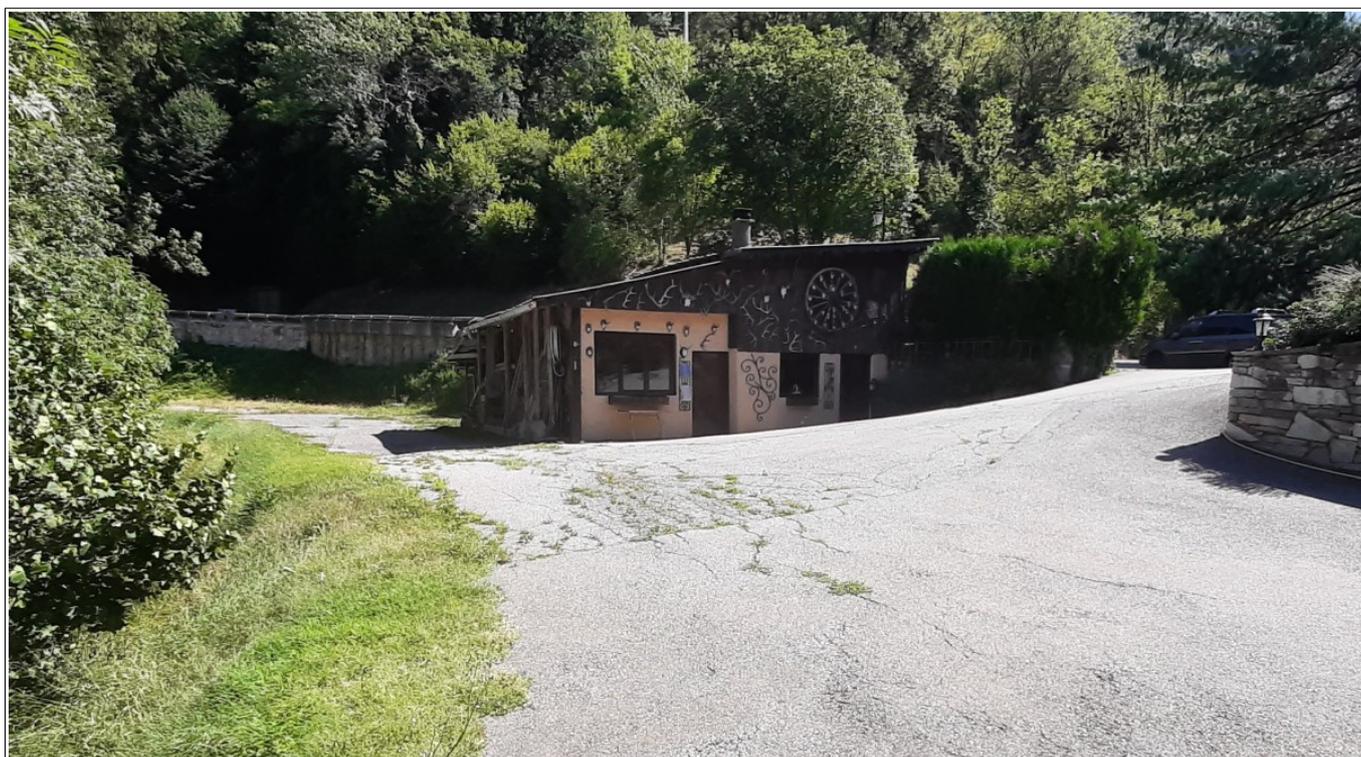
La remise, de construction plus légère, semble également indemne, même si des traces de tassement sont visibles dans l'enrobé devant le bâtiment.

Figure III.5: Vue de la remise depuis l'entrée du garage.

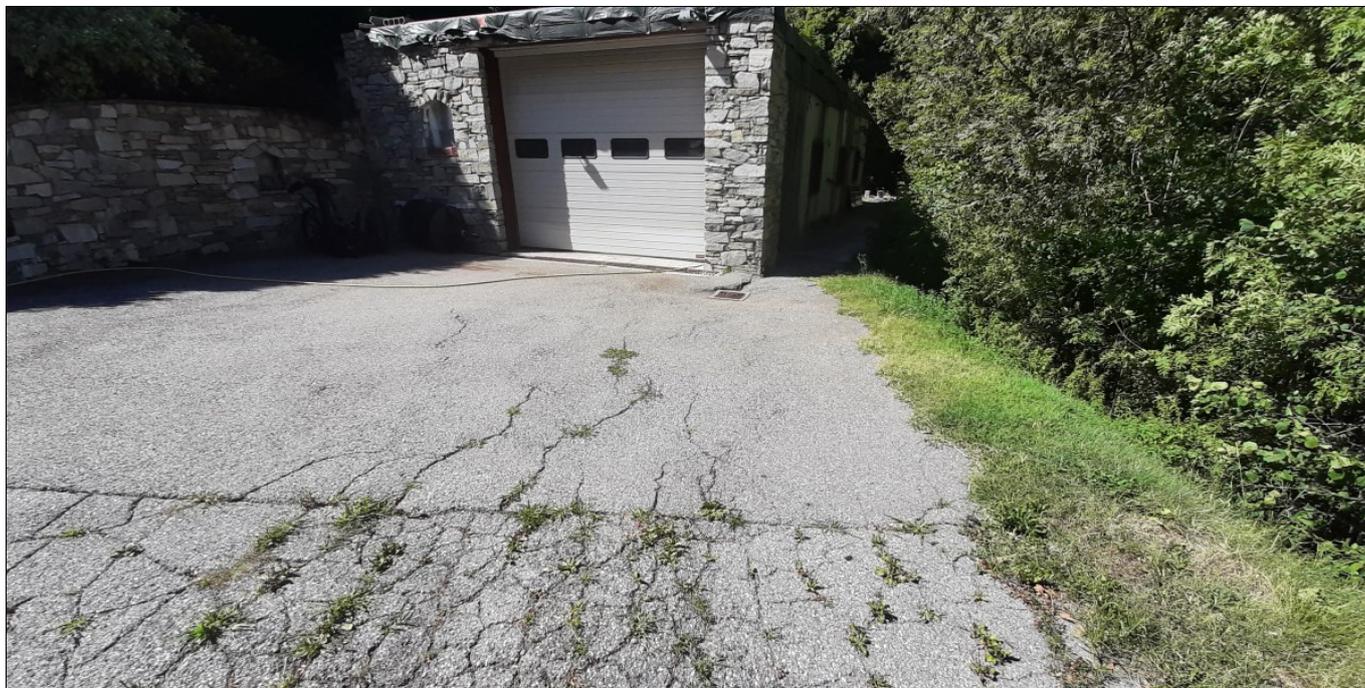
Le garage a été construit en bordure du thalweg du torrent de Hauteville, sur les moraines. Il présente des micro-fissures qui ne semblent pas être liées à un tassement de ses fondations (fissuration verticale), mais plutôt à une rétractation du béton. Le talus aval, bien que raide, ne présente pas de glissement actif. Toutefois, compte tenu de la pente, sa stabilité doit être considérée comme précaire.

Figure III.6: Vue du garage depuis le Sud. À droite sur la photo, le talus plonge fortement vers le torrent de Hauteville.

Nous avons considéré une bande de sécurité au sommet de la rive gauche du torrent de Hauteville. Cette bande part de l'affleurement de lias calcaire, prend la plateforme du garage, une grande partie de celle de la remise, son extension vers l'Est, sous le mur de soutènement de la route des Nantieux, ainsi que les bâtiments des Nantieux.

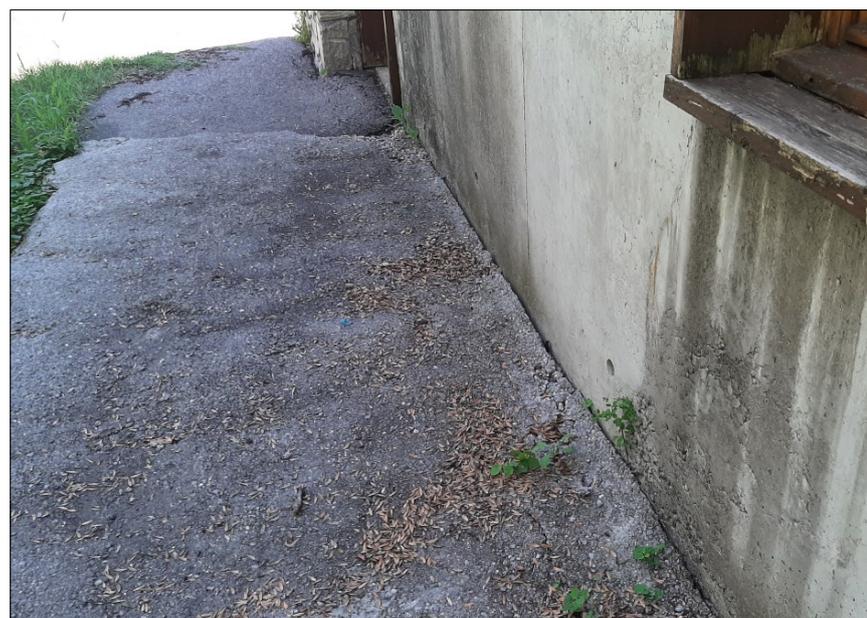
Figure III.8: On note un léger décollement entre le glacis et le mur du garage (de l'ordre du centimètre) qui pourrait être mis en relation avec un léger tassement des enrochements.

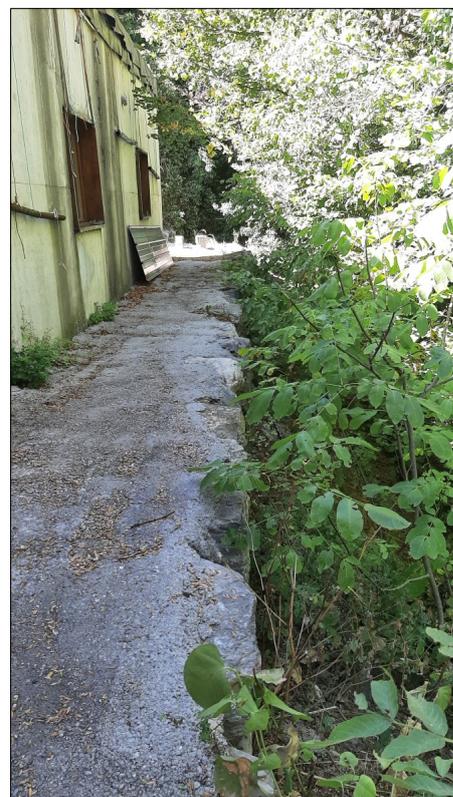
Le petit espace entre le sommet du talus et le garage a été garni d'enrochements secs, recouvert ultérieurement d'un glacis en béton.

Figure III.7: Vue du glacis sur enrochement en tête de talus du torrent de Hauteville.

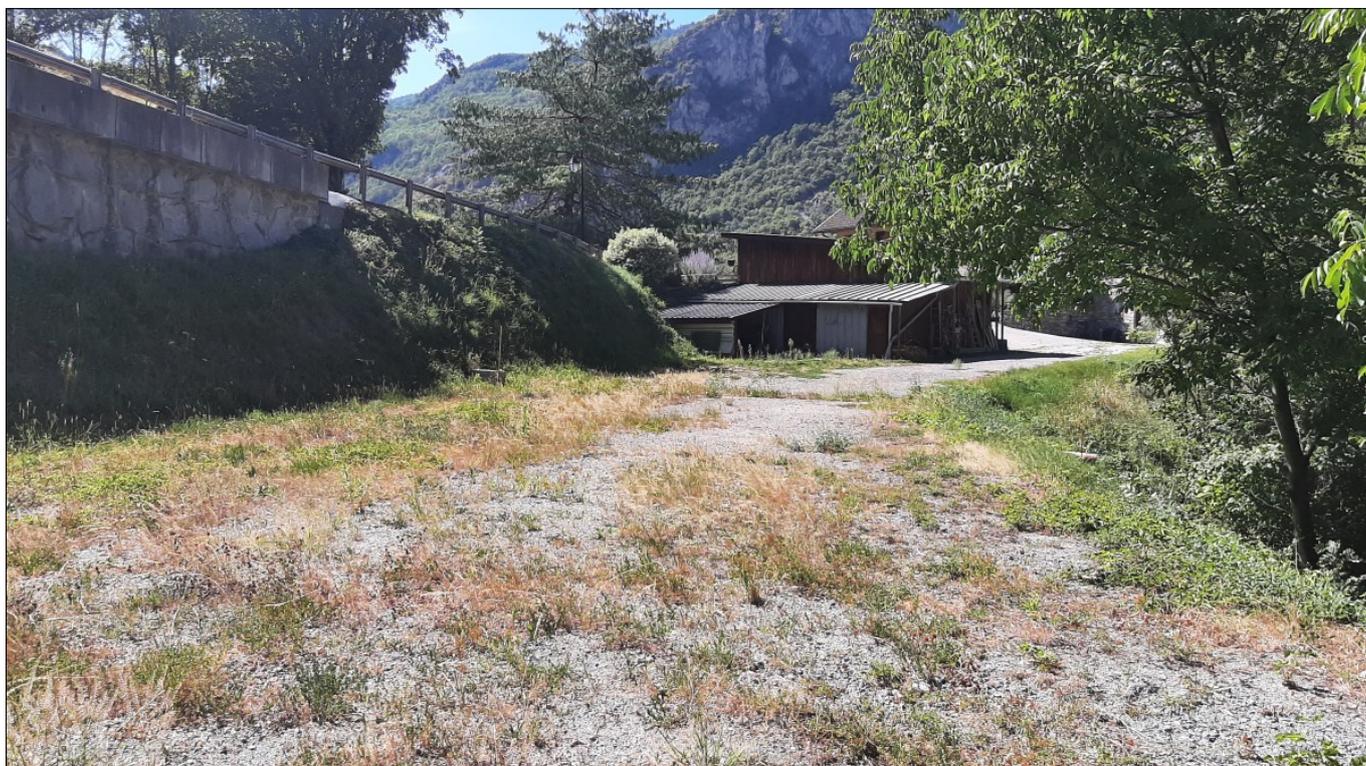
En direction des Nantieux, la route s'élève progressivement à partir de l'entrée de la propriété Stacchetti. Coté aval, un mur de soutènement de plusieurs mètres de hauteur assure la stabilité, tandis que la plateforme de la remise se prolonge vers l'Est. Elle s'amenuise progressivement, coincée entre la berge du torrent et le mur de soutènement de la voirie.

Figure III.9: Depuis l'extrémité de la plateforme, au fond la remise et sur la gauche le soutènement de la route des Nantieux.

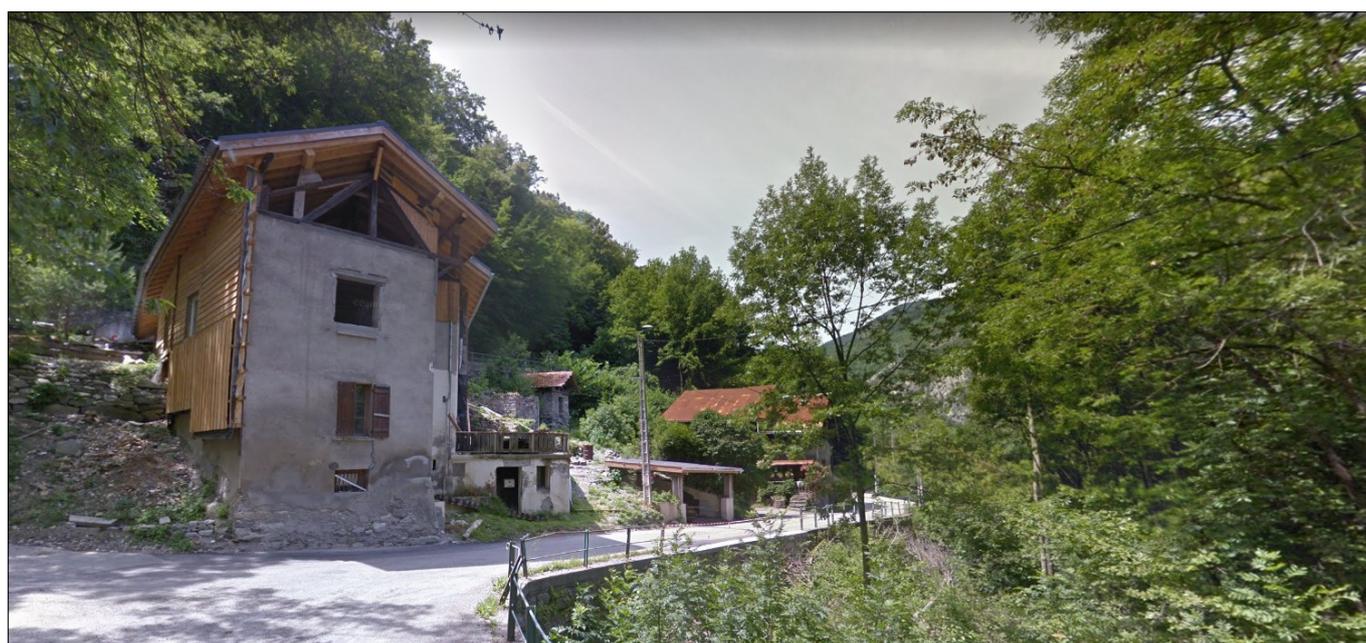
Au niveau des Nantieux, la plateforme a totalement disparu et le soutènement de la route est implanté au sommet de la berge. Les bâtiments anciens ont été restaurés. Ils présentent de nombreux désordres, pas forcément en lien avec les mouvements de terrain.

Figure III.10: Les Nantieux : les bâtiments sont globalement en mauvais état structurel.

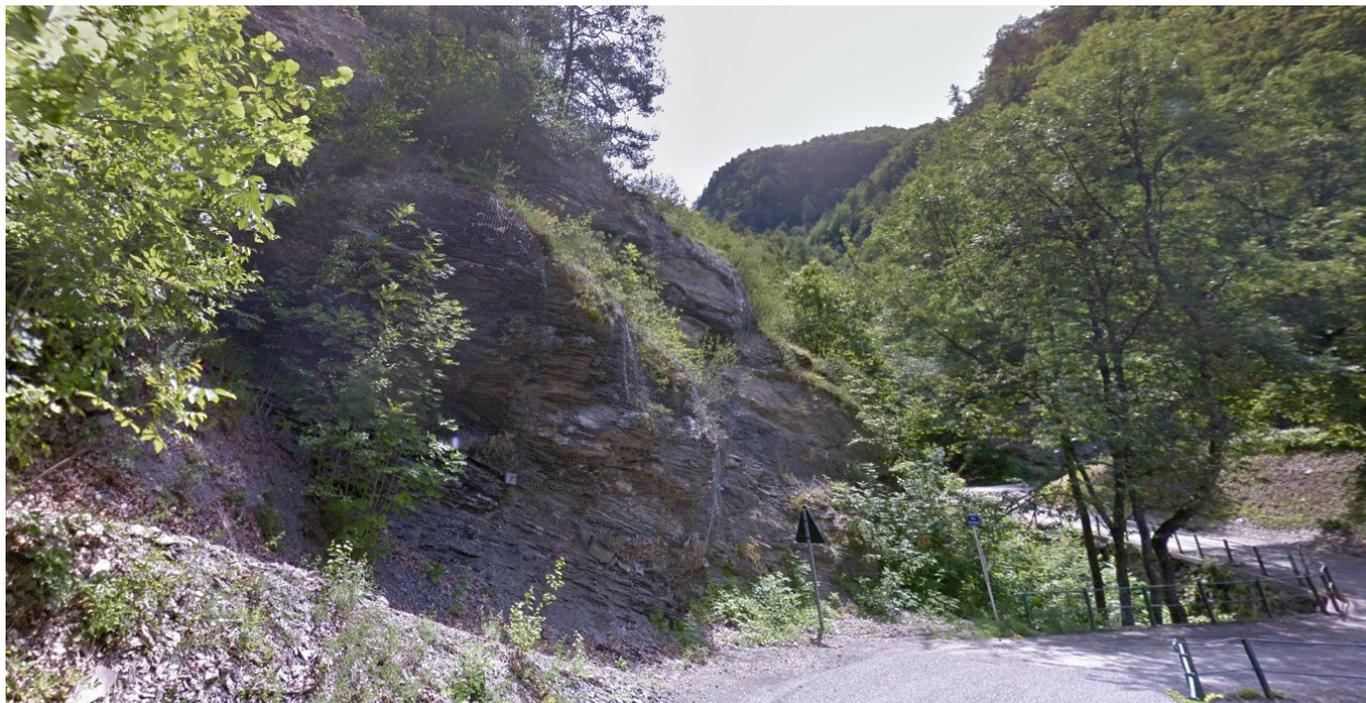
Figure III.11: En rive droite du ruisseau de Hauteville, un affleurement très dégradé de schistes est équipé d'un grillage plaqué. On retrouve ce même type d'affleurement le long de la route de Montfort, en amont des Nantieux.

L'affleurement dans le virage en épingle sur la route de Montfort est classé en aléa moyen de chute de blocs. Cet aléa concerne marginalement la maison la plus orientale.

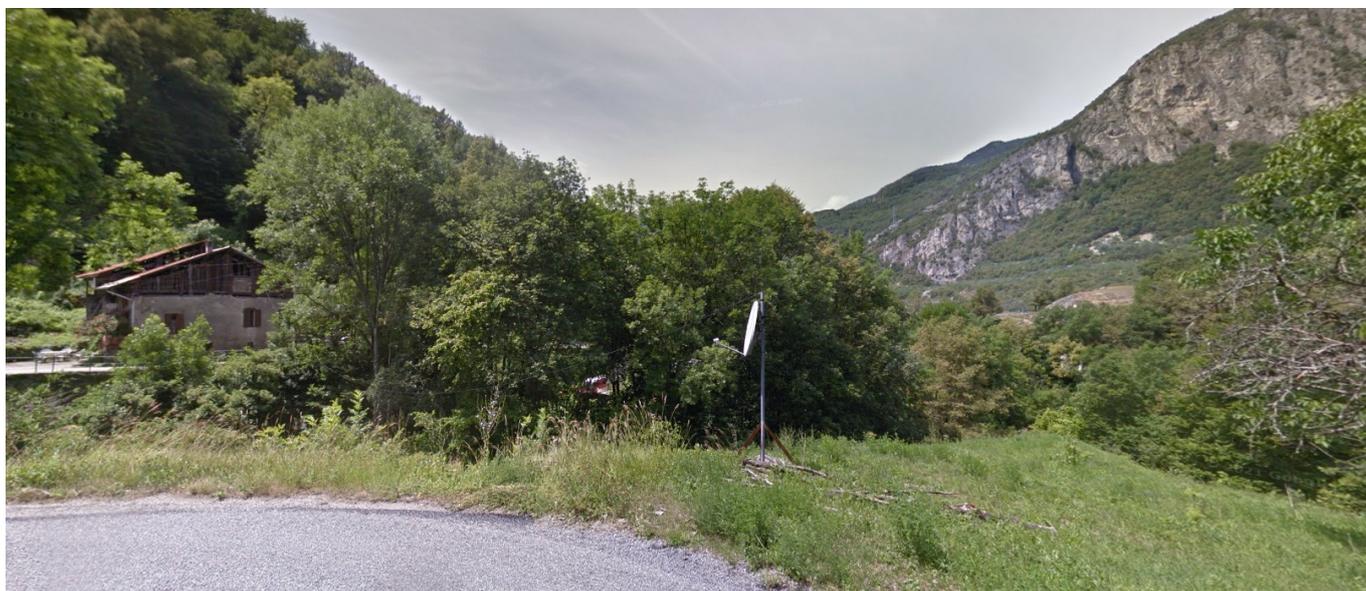
Entre le torrent de Hauteville et le torrent des Nantieux, une croupe stable et peu pentée se dessine. Elle est occupée par un petit lopin de prairie.

Figure III.12: Vue de la croupe entre les deux torrents. À gauche, l'une des maisons des Nantieux, sur l'autre rive du torrent de Hauteville.
