Préfecture de la Savoie

Saint-Marcel

Plan de Prévention des Risques naturels prévisibles

1 - Note de présentation

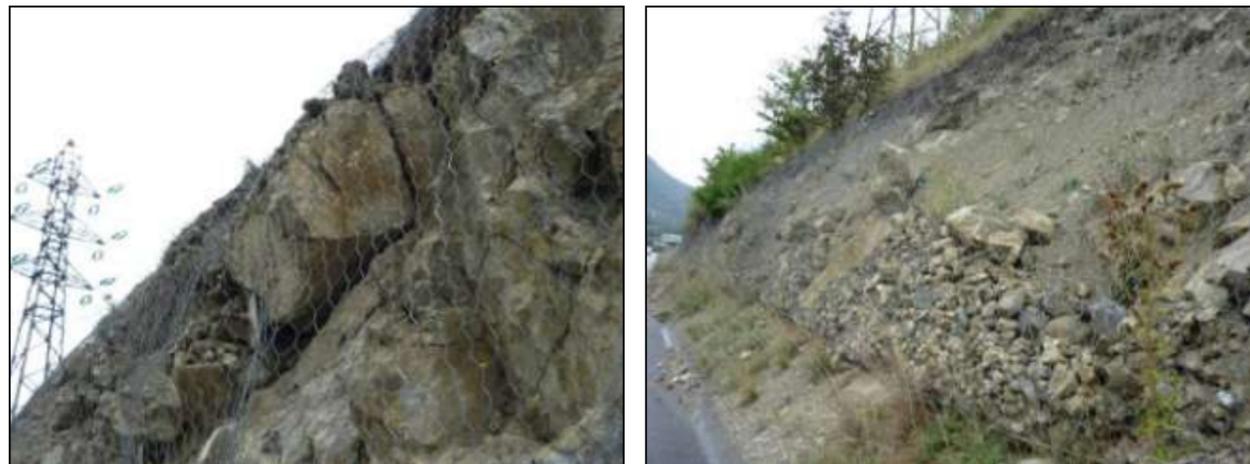
Figure 1 : Bloc instable (à gauche) et grillage chargé en pierres et blocs (à droite) [Source : IMS_{RN}]

Des escarpements ont été créés lors de la construction de routes (notamment le long de la RN 90). Ils sont à l'origine de chutes de pierres et de petits blocs. La plupart ont été recouverts par des grillages ancrés. Ces ouvrages de protection sont très efficaces et permettent d'éviter les pierres et les blocs sur la chaussée. Cependant, par endroits, les grillages sont très chargés. Il faudrait les purger et vérifier l'ancrage des blocs instables [Fig. 1].

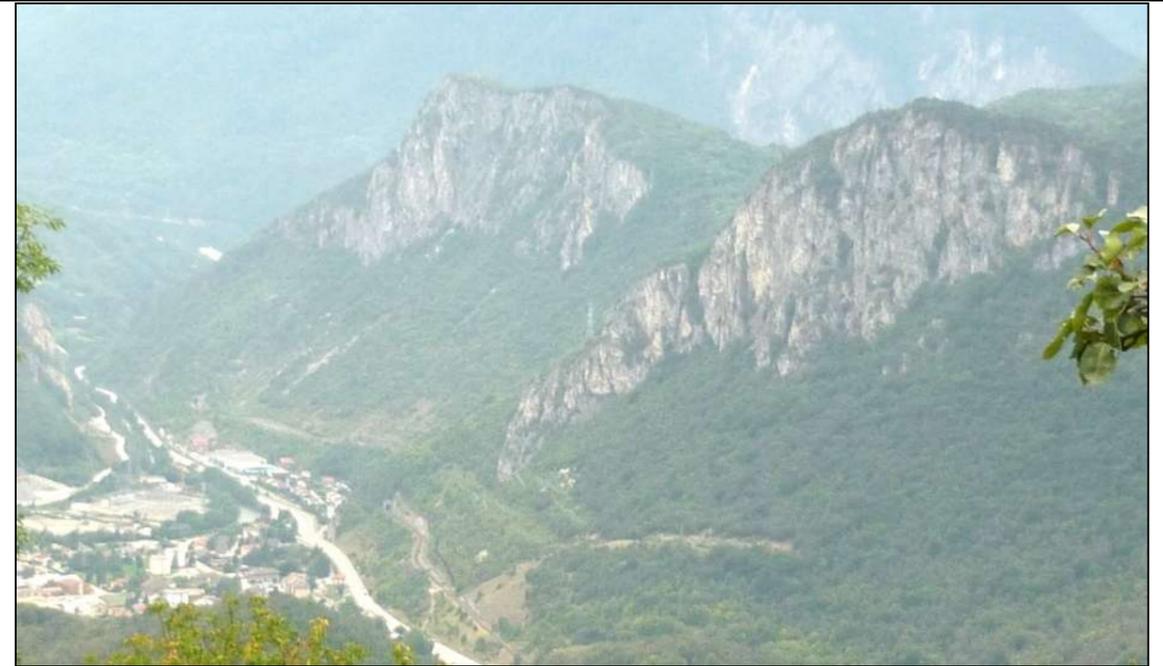
Figure 2 : Rochers de la Saulcette (à gauche) et de Pomblière (à droite) [Source : IMS_{RN}]

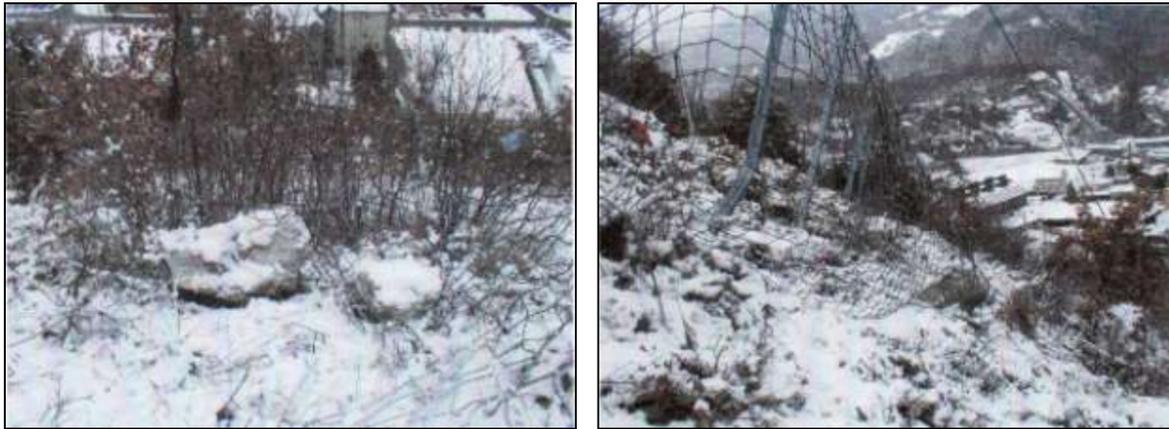
Figure 9 : Blocs arrêtés par les filets en janvier 2005 [Source : rapport RTM du 21/01/2005]

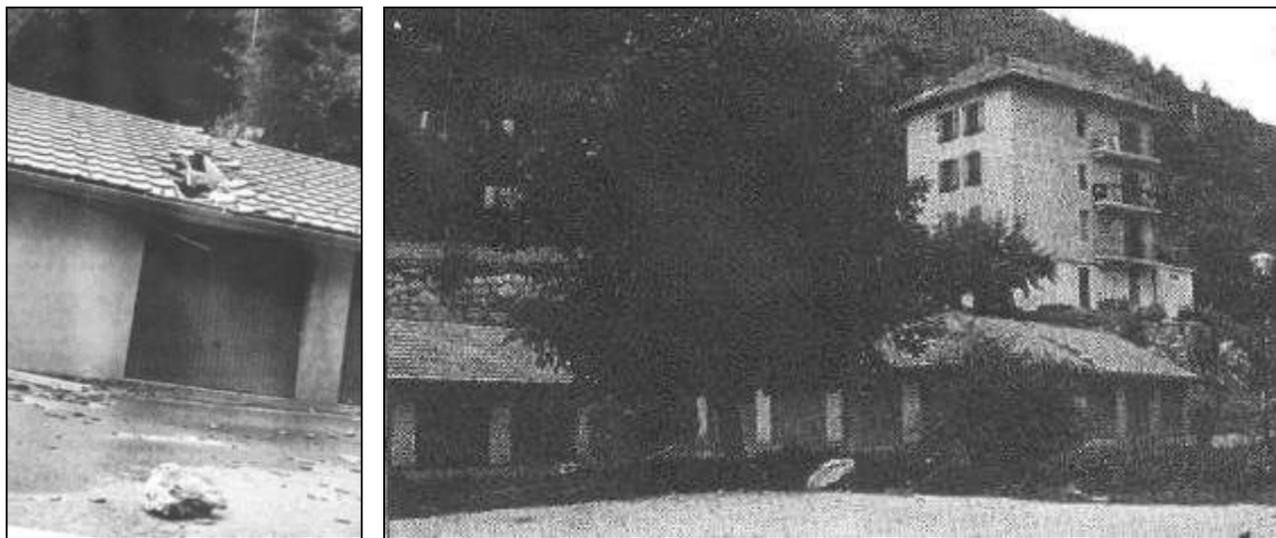
Figure 10 : Blocs tombés sur les toits de garages le 11 août 2002 [Source : Dauphiné Libéré du 12/08/2002]

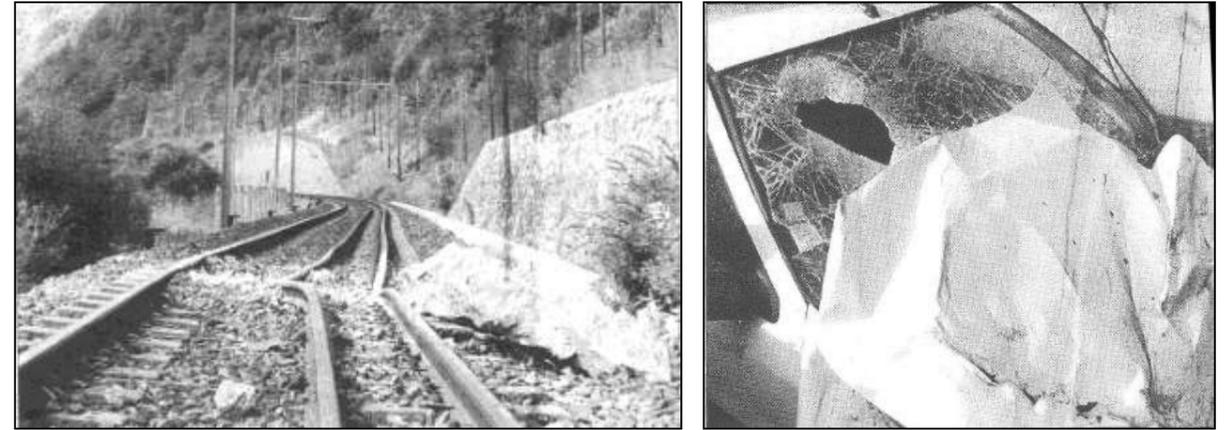
Figure 11 : Rails déformés par un éboulement et pare-brise de voiture cassé le 11 août 2002 [Dauphiné Libéré du 13/08/2002]

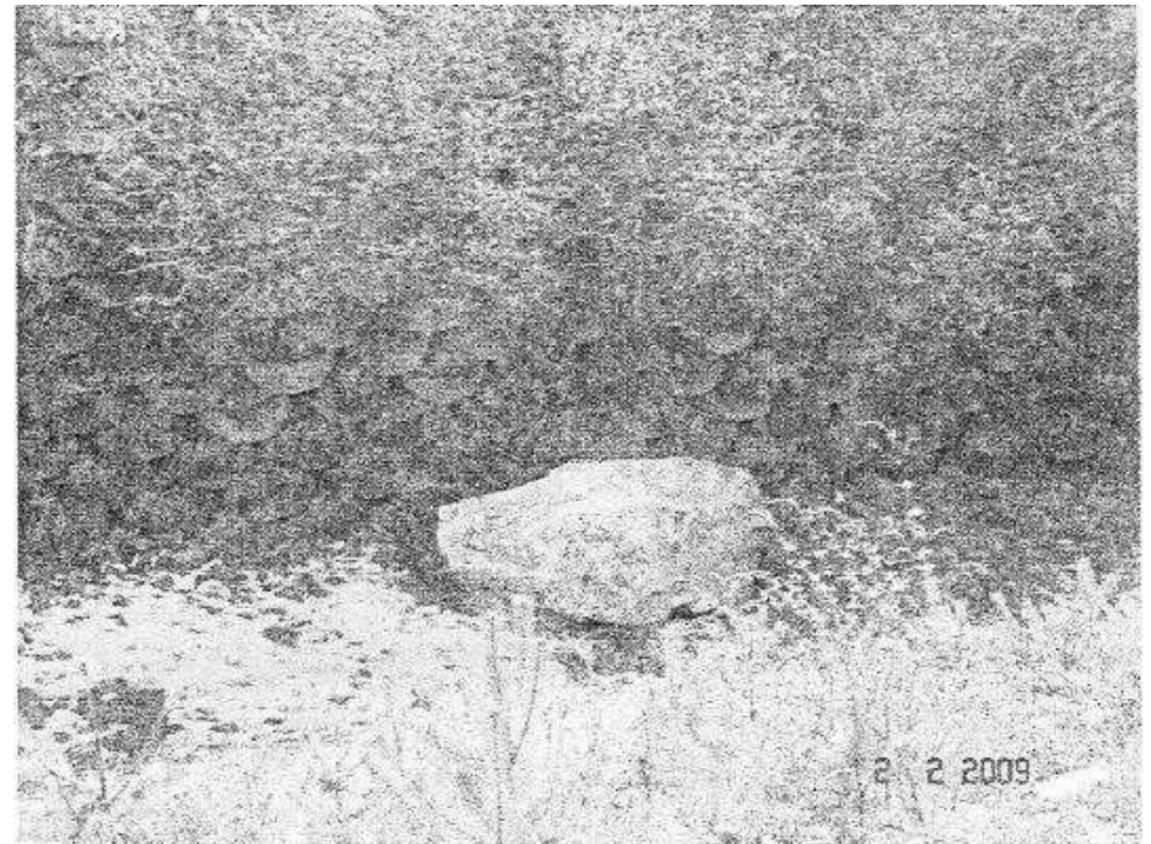
Figure 12 : Bloc arrêté par le merlon (2 x 1,5 x 0,8 m) [Source : rapport RTM du 30/01/2009]

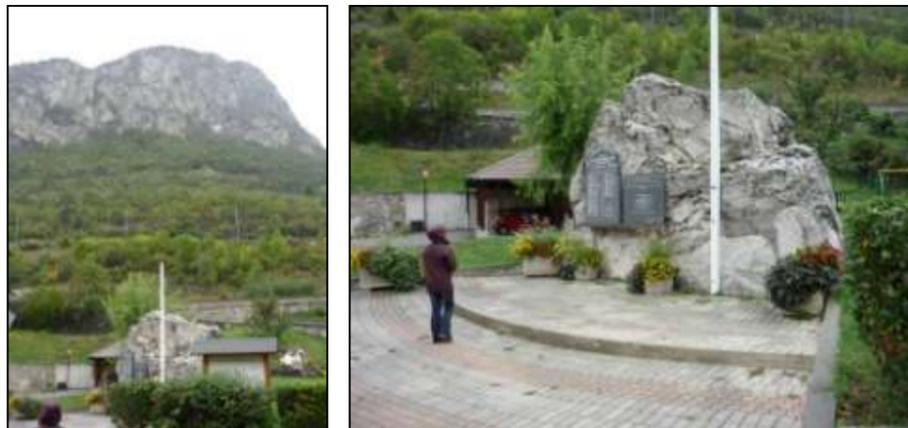
Figure 14 : Bloc devant la mairie issu de la falaise en amont [Source : IMS_{RN}]

Sur la commune de Saint-Marcel, la limite de propagation suit principalement la RN 90, excepté au niveau de la Pomblière, où elle s'étend jusqu'à la mairie comme le prouve le bloc servant de monument aux morts [Fig. 13]. La quantité des protections et des blocs éboulés à cet endroit renforce l'expertise du caractère de dangerosité notoire de la falaise.

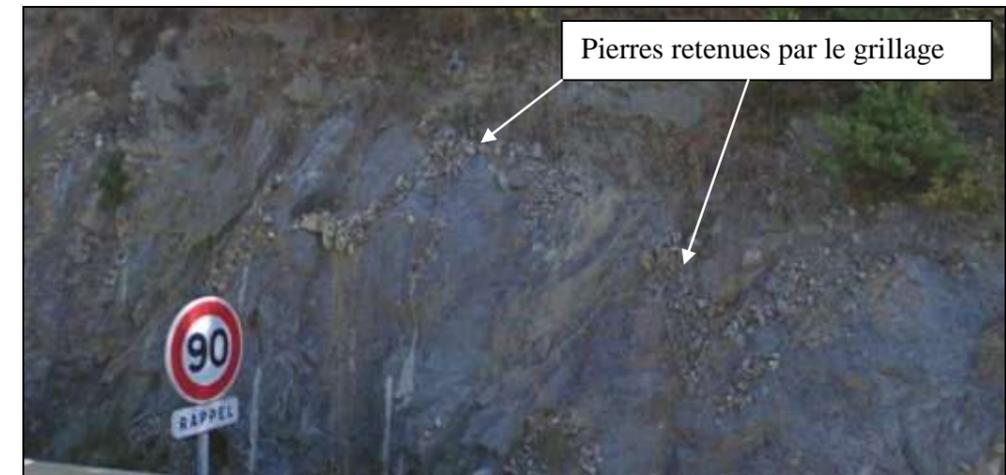
Figure 15 : Grillage efficace contre la chute de pierres [Source : IMS_{RN}]

Les ouvrages de protection, tels que les grillages et les filets pare-blocs, sont relativement efficaces [Fig. 13] et permettent souvent de réduire l'aléa : $B_{1-3/0}^{2-3/1-5}$ à condition d'entretenir ces ouvrages en les purgeant et en les réparant régulièrement.

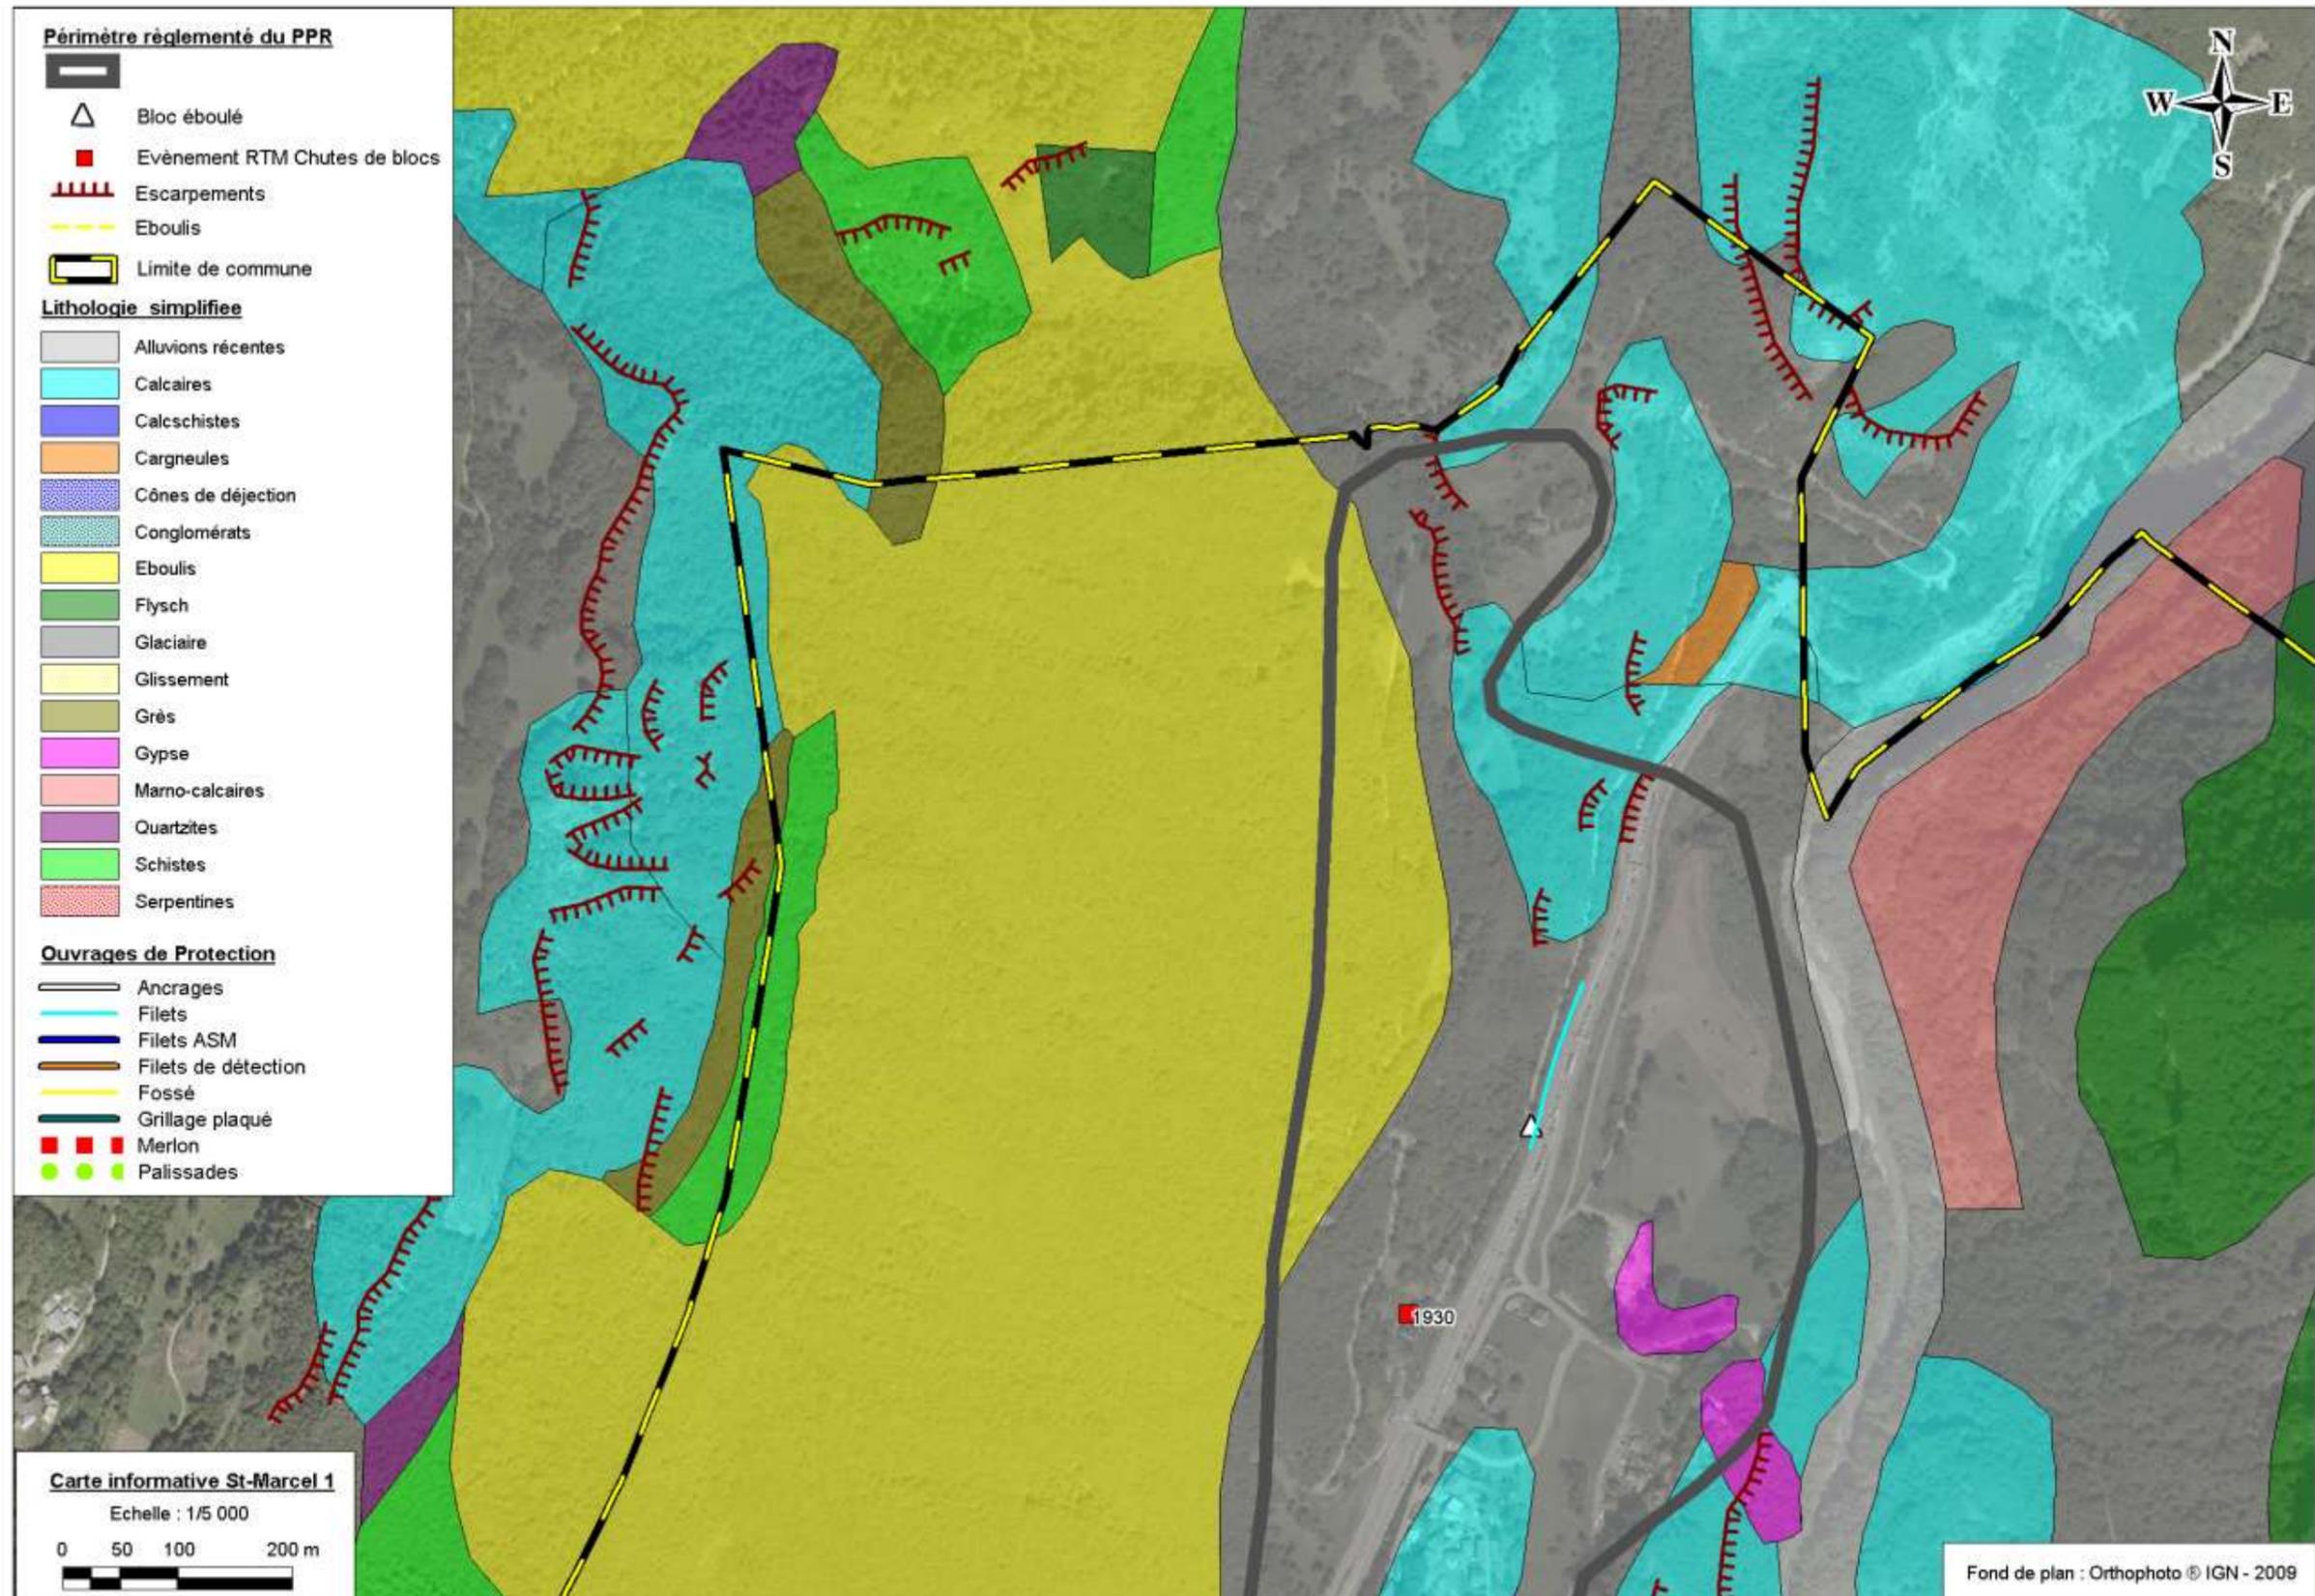
Figure 16 : Carte informative du phénomène éboulements / chutes de blocs sur Saint-Marcel (secteur Nord) [Source : IMS_{RN}]

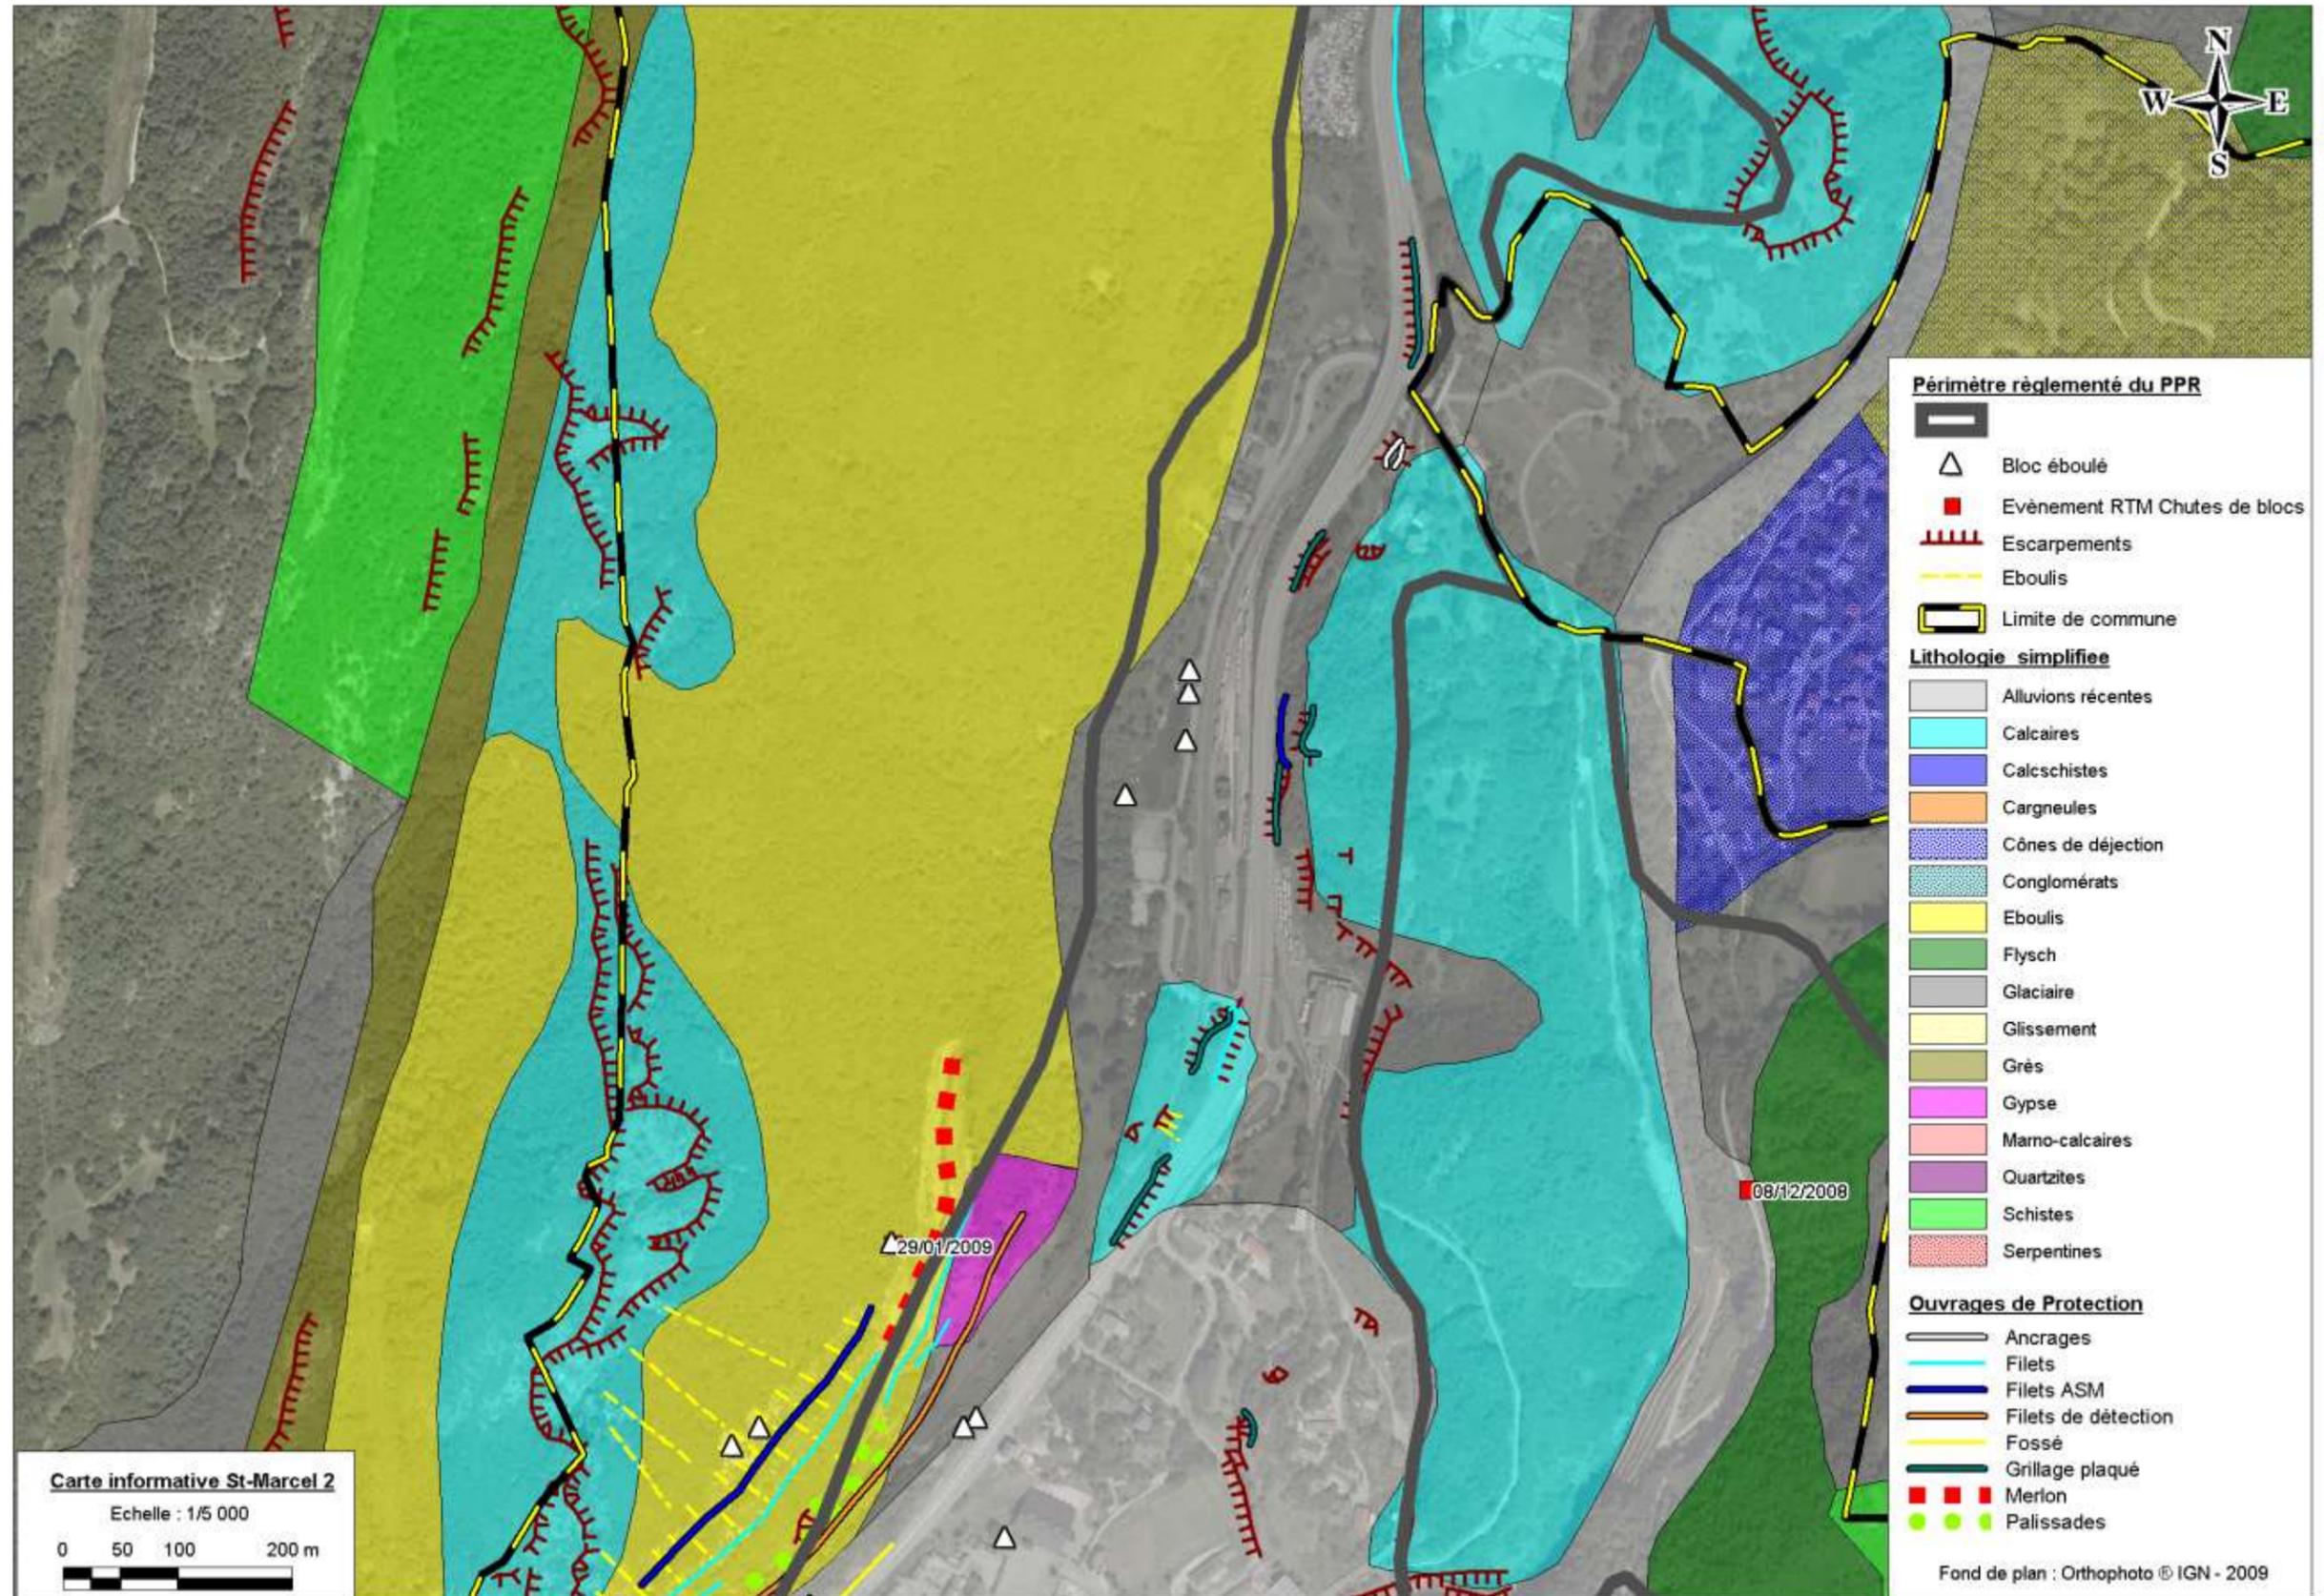
Figure 17 : Carte informative du phénomène éboulements / chutes de blocs sur Saint-Marcel (secteur Centre) [Source : IMS_{RN}]

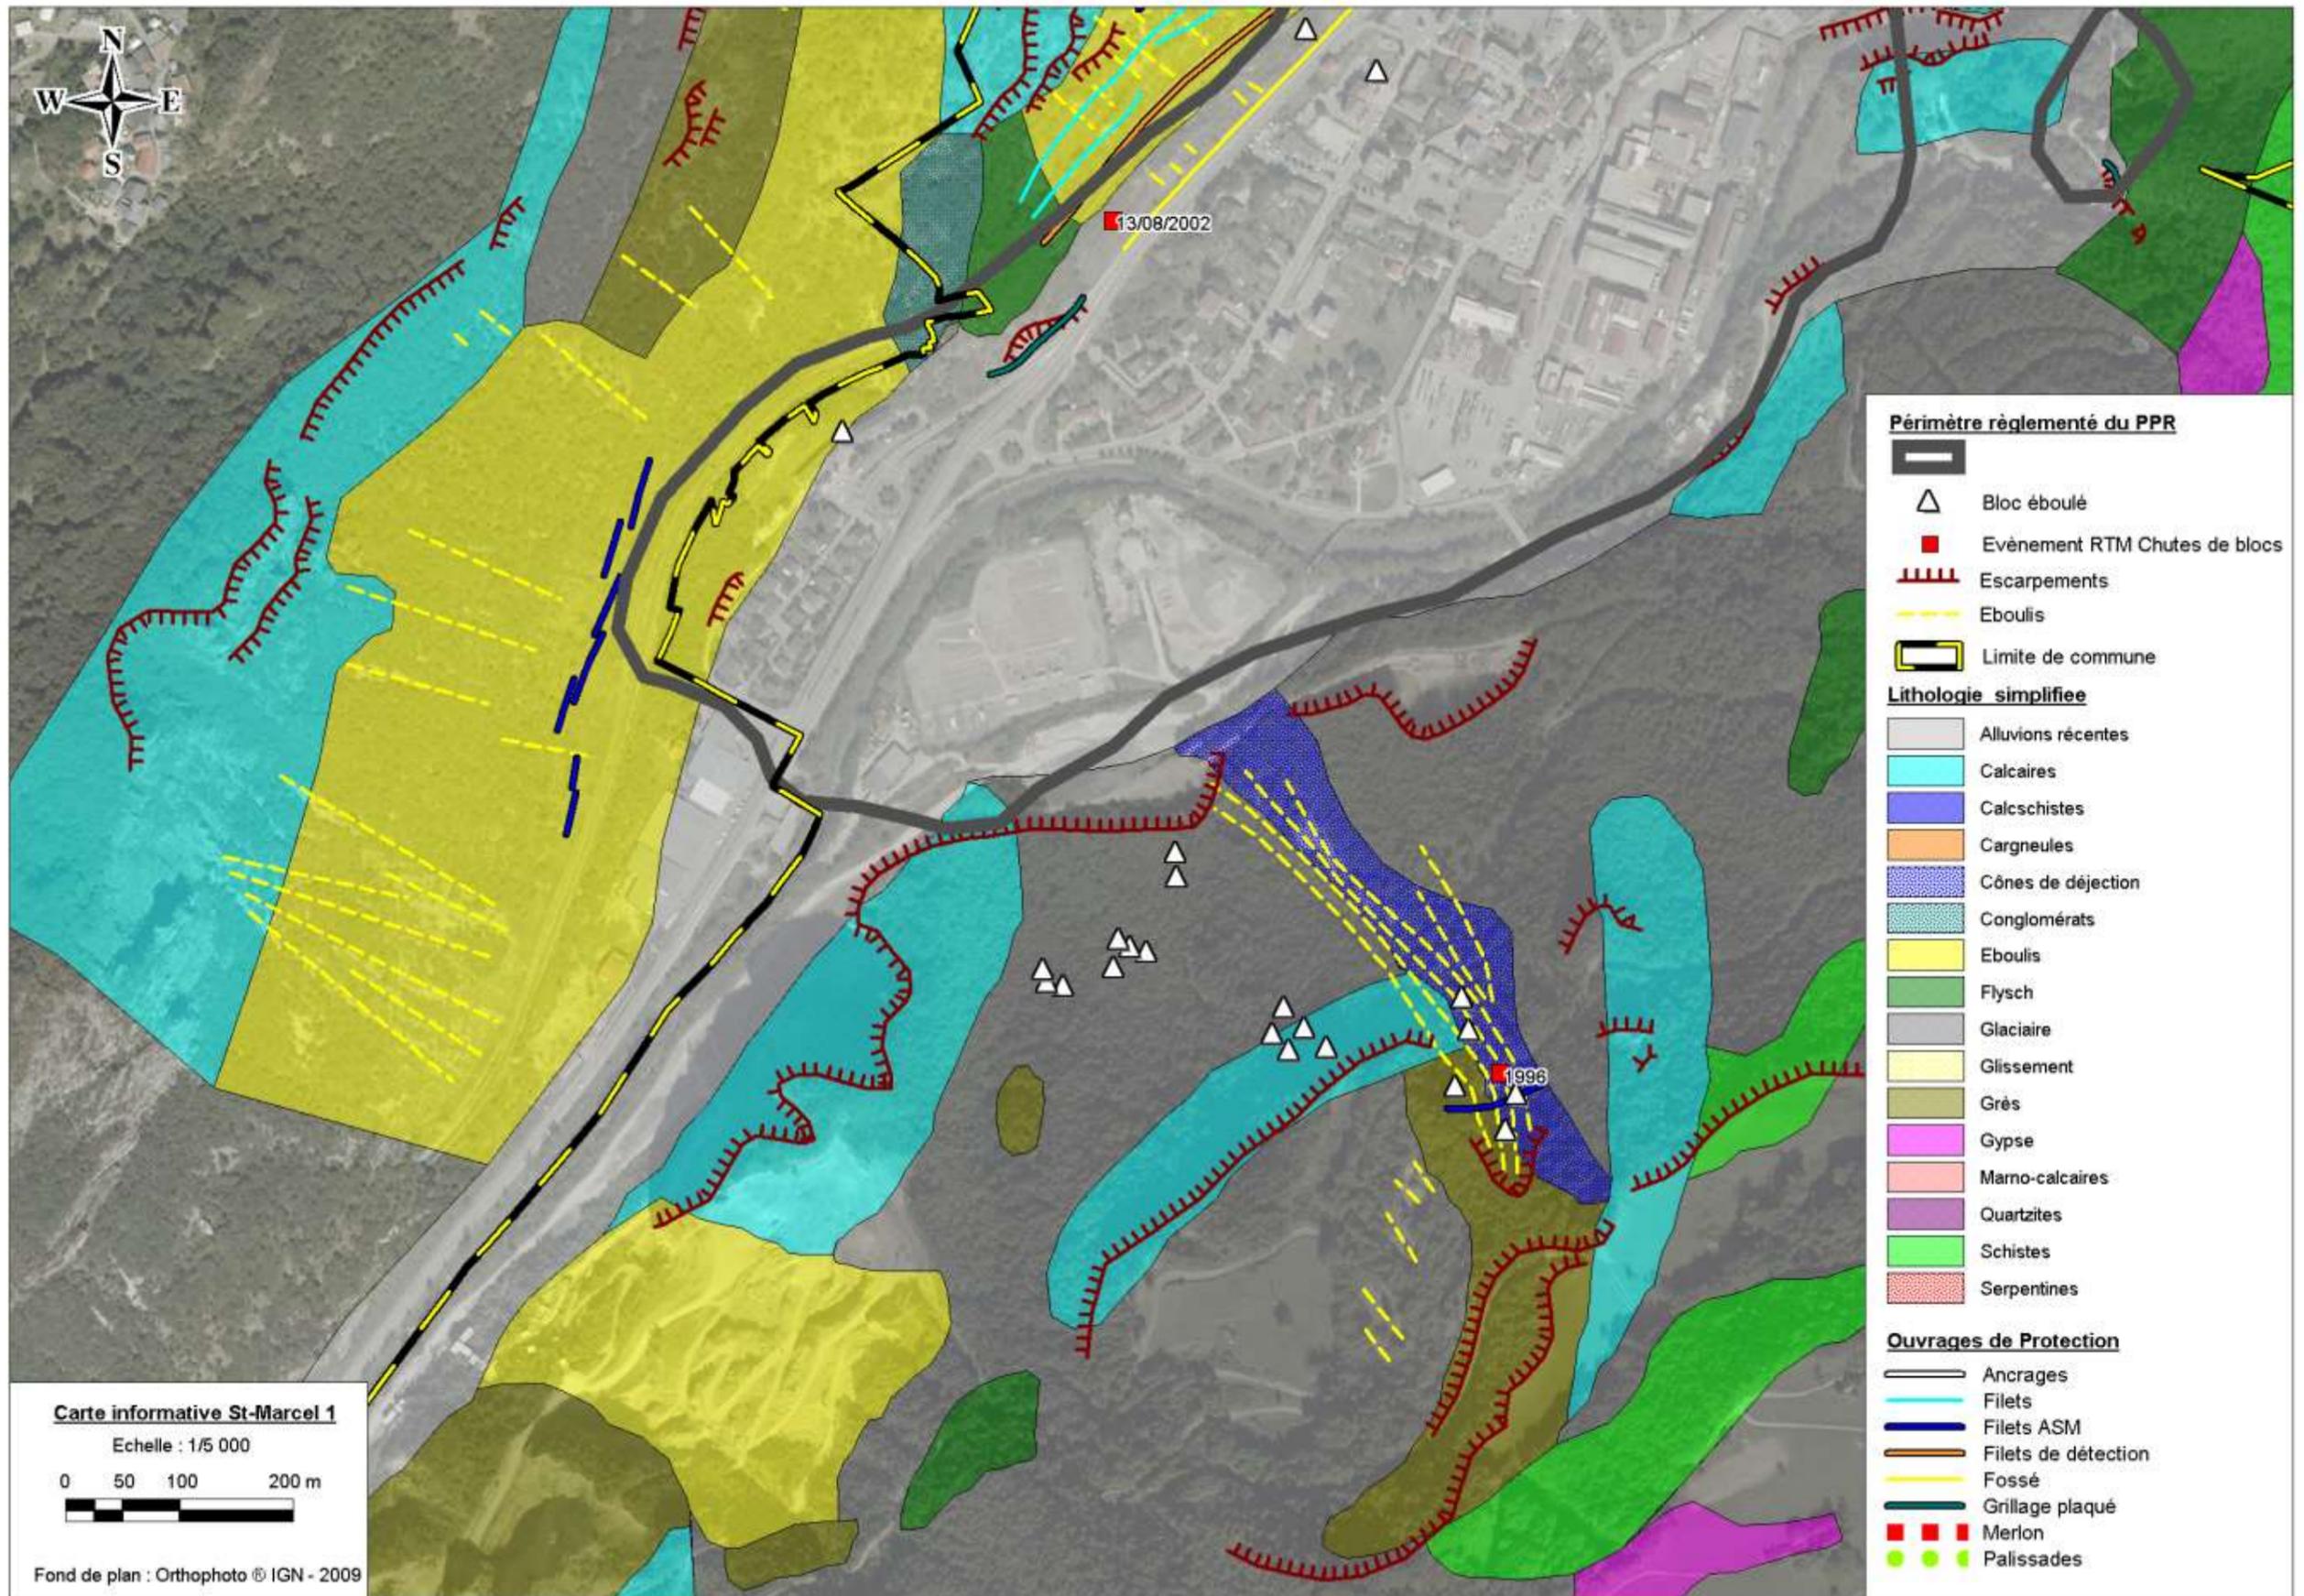
Figure 18 : Carte informative du phénomène éboulements / chutes de blocs sur Saint-Marcel (secteur Sud) [Source : IMS_{RN}]

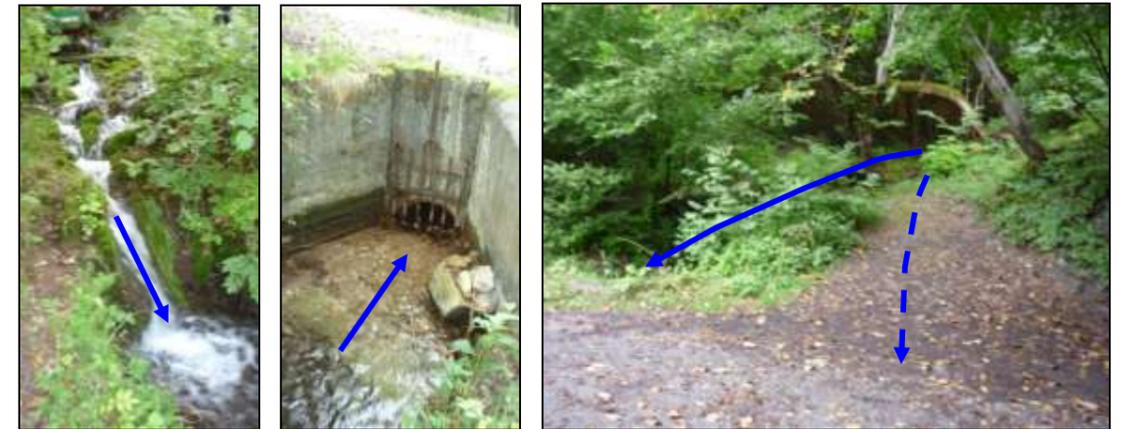
Des indices sur le béton ainsi qu'une zone de dépôt en amont de la route tendent à prouver que des débordements ont déjà eut lieu à cet endroit.

Figure 2 : Ruisseau des Nantieux au niveau de la route menant au hameau des Plaines [Source : IMS_{RN}]

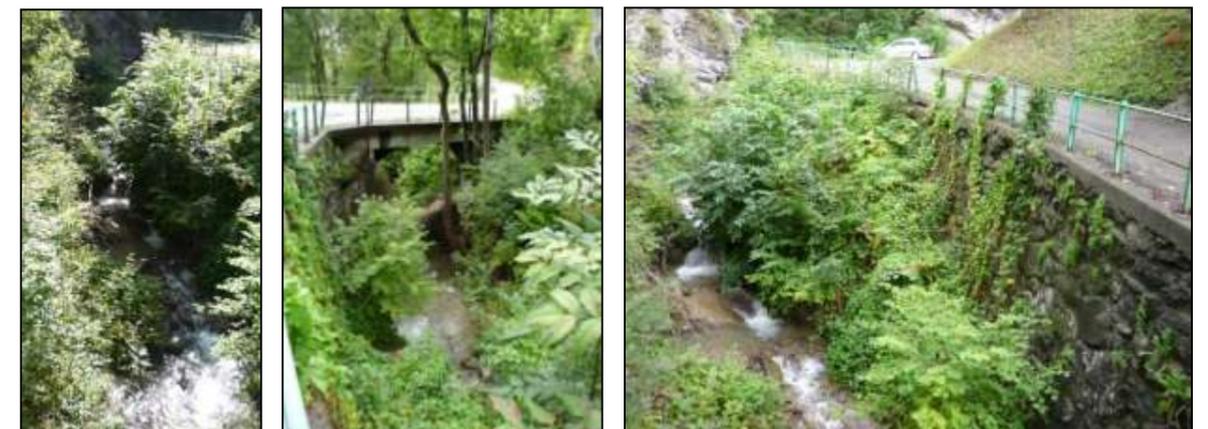
Au niveau de la zone d'étude, le ruisseau est assez encaissé [Fig. 3]. Le passage sous la route se fait via un pont dont le gabarit semble adapté à l'évacuation de débits importants.

Figure 3 : Ruisseau de Hauteville au niveau de la route menant au hameau de Montfort [Source : IMS_{RN}]

L'encaissement du cours d'eau limitera l'extension latérale de la crue.

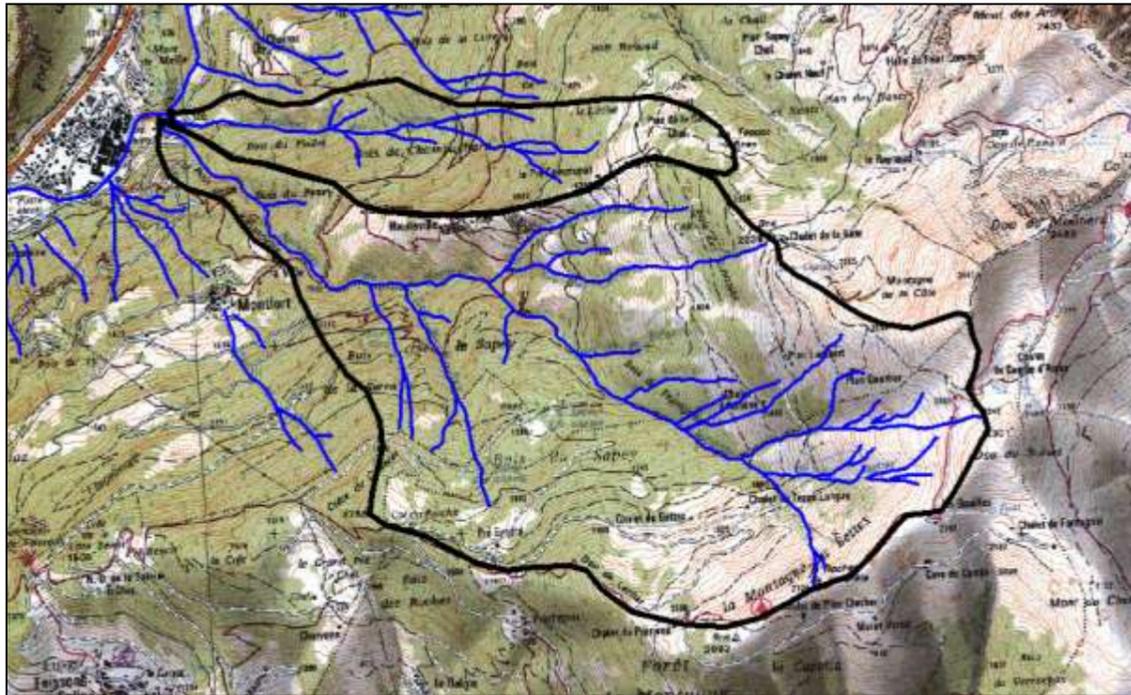
Figure 4 : Délimitation des bassins versant des ruisseaux des Nantieux (au Nord) et de Hauteville (au Sud) [Source : [IMS_{RN}](#)]

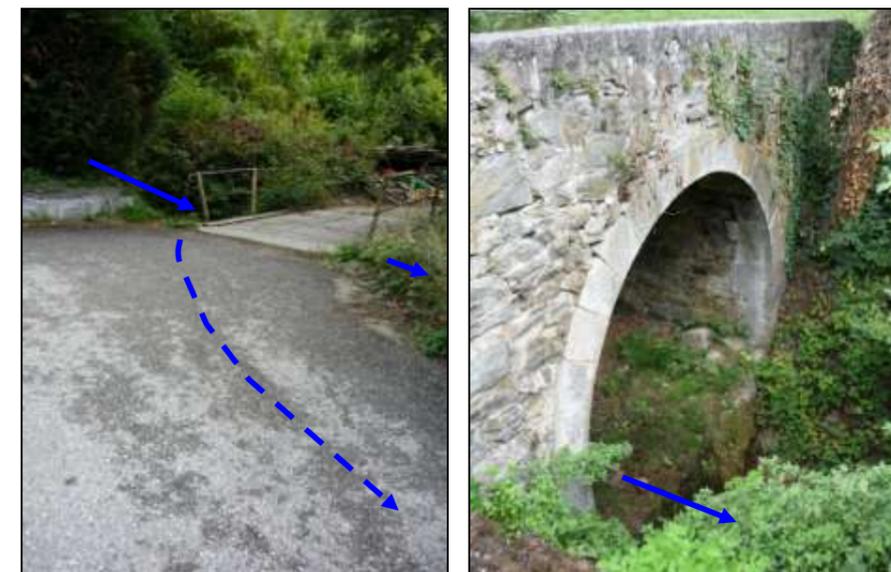
Ainsi, si le gabarit du pont de la route Contamines / les Plaines semble suffisamment dimensionné pour évacuer des débits important, 2 passerelles légères situées en amont poseront problème. En effet, leur faible hauteur par rapport au lit les mettra rapidement en charge créant un point de débordement ; phénomène pouvant être rapidement accentué par de possibles embâcles (du fait des matériaux charriés).

Figure 2 : Passerelle et pont sur le Nantet [Source : IMS_{RN}]

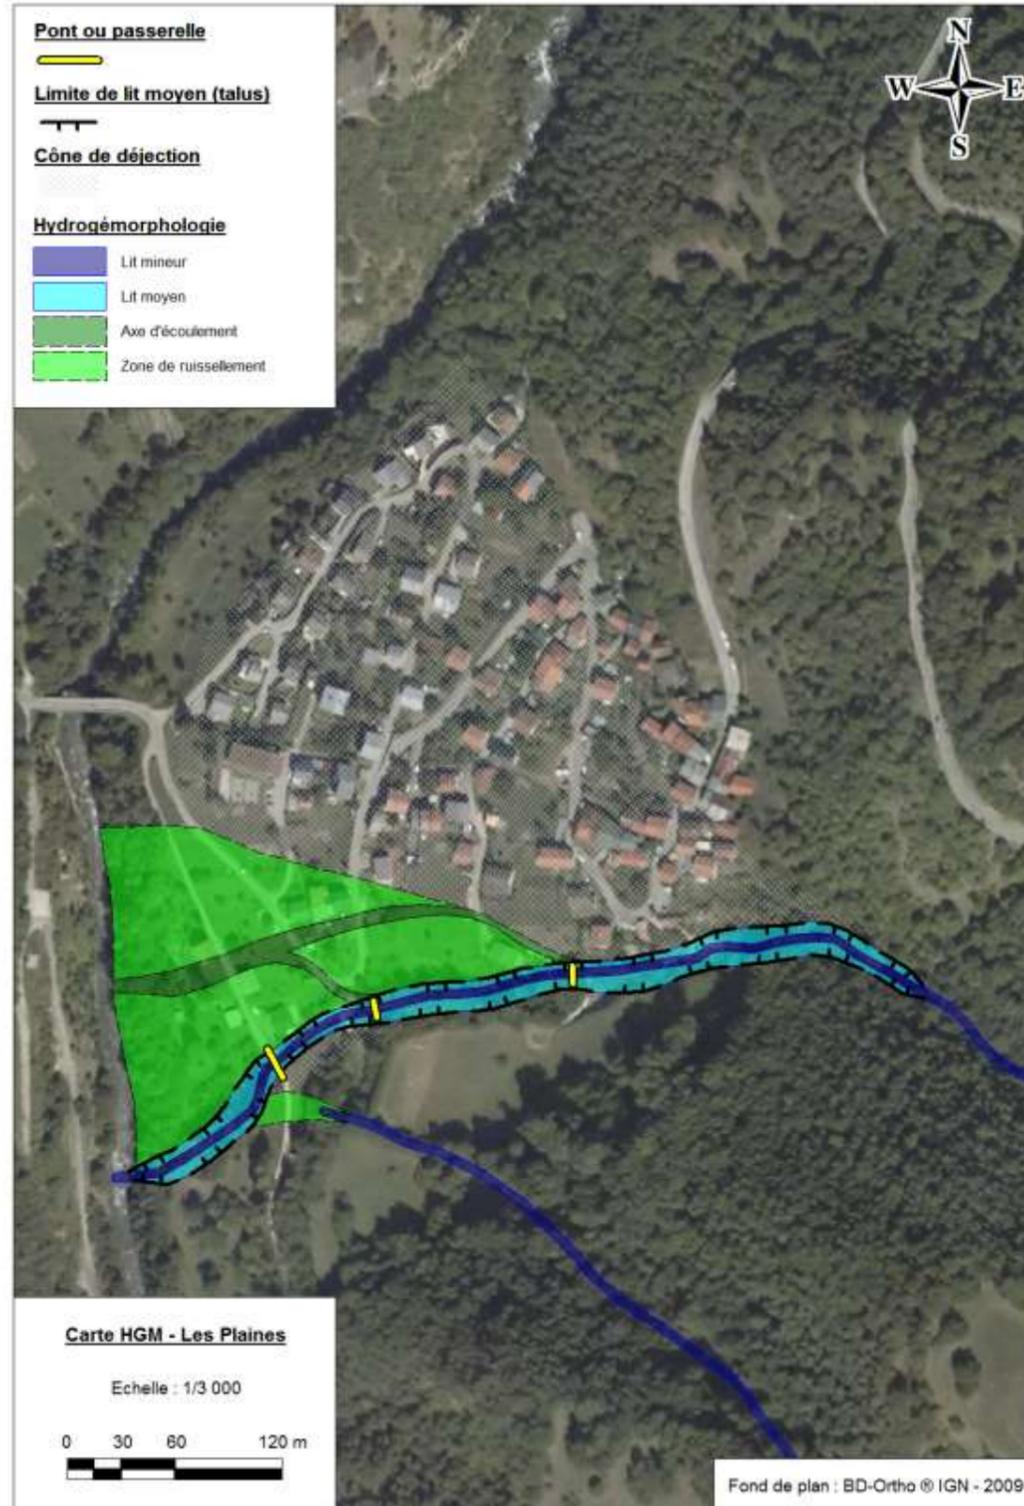
Figure 3 : Carte hydrogéomorphologique [Source : IMS_{RN}]

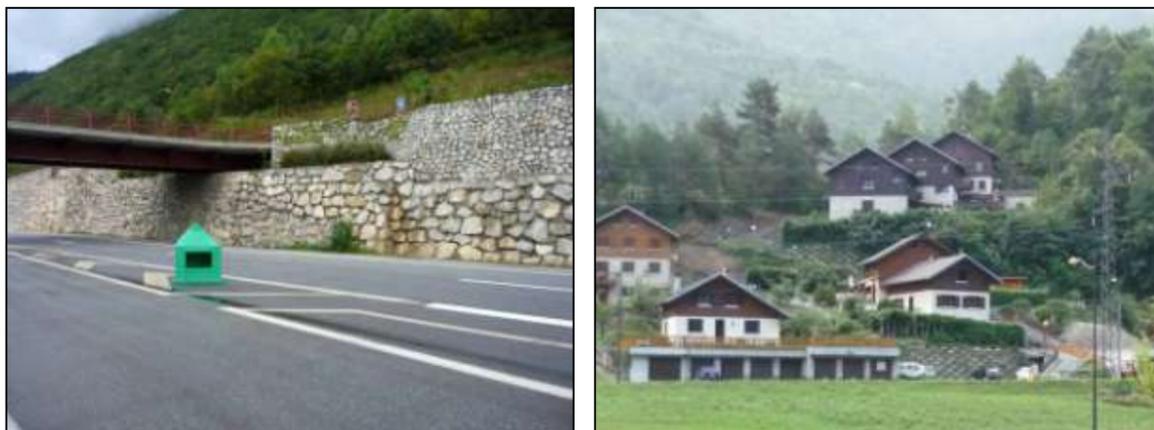
Aucun ouvrage de confortement notable n'est présent sur le secteur d'étude mis-à-part les murs de soutènement le long de la RN 90 dans les parties en déblai ainsi qu'en aval des constructions à l'Est du village [Fig. 1].

Figure 1 : Murs de soutènement en bordure de la RN 90 (à gauche) ou dans le lotissement à l'Est du village (à droite) [Source : IMS_{RN}]

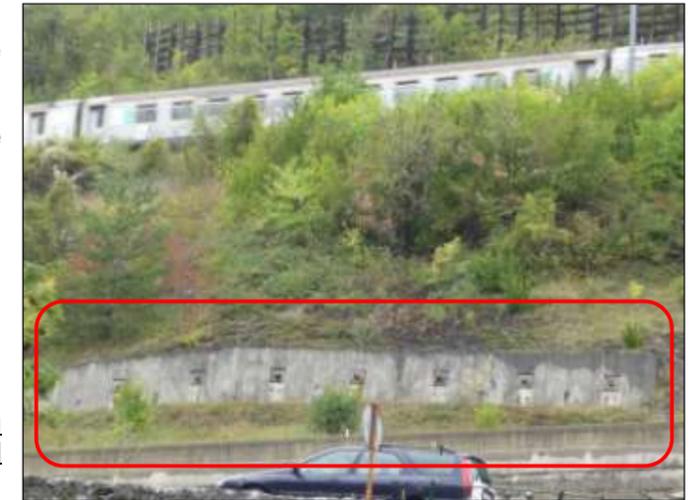
Sa mise en place est sans doute liée à la présence ponctuelle d'une instabilité dans le versant.

Figure 2 : Mur de confortement sous la voie ferrée au niveau de Pomblière [Source : IMS_{RN}]

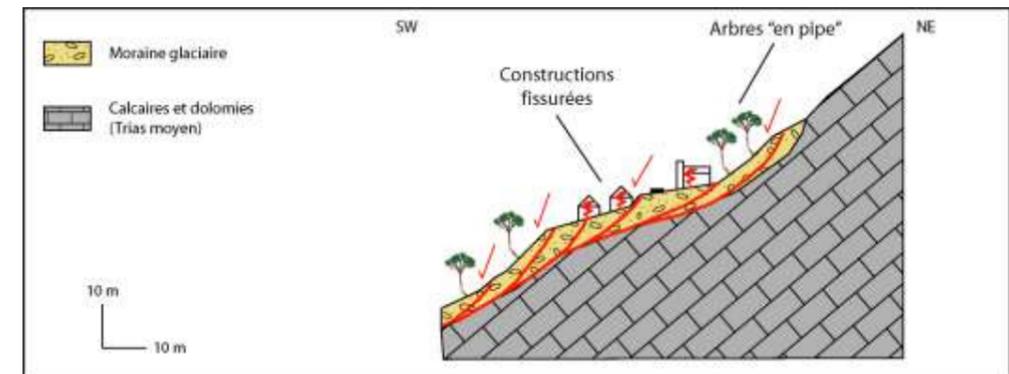
Dans les zones avec des substratums gypseux, le phénomène est amplifié par l'altération (du fait des écoulements) de la surface de contact ; la couche d'altération joue le rôle de « couche savon ».

Figure 3 : Exemple de coupe schématique de glissement dans des formations glaciaires (commune de St-Crépin, Hautes-Alpes) [Source : IMS_{RN}]

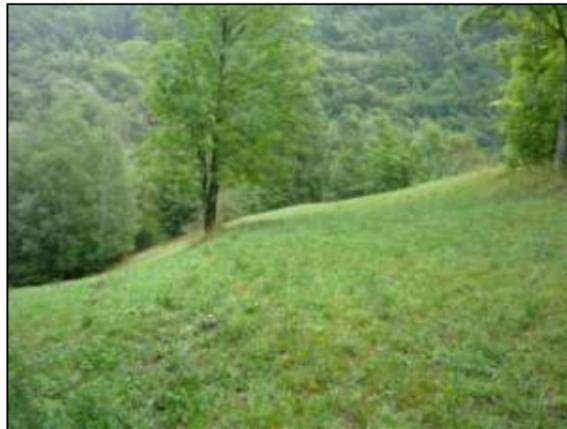
Figure 4 : Déformation de surface (« en marches d'escalier ») [Source : IMS_{RN}]
