Préfecture de la Savoie

Saint-Marcel

Plan de Prévention des Risques naturels prévisibles

1 - Note de présentation

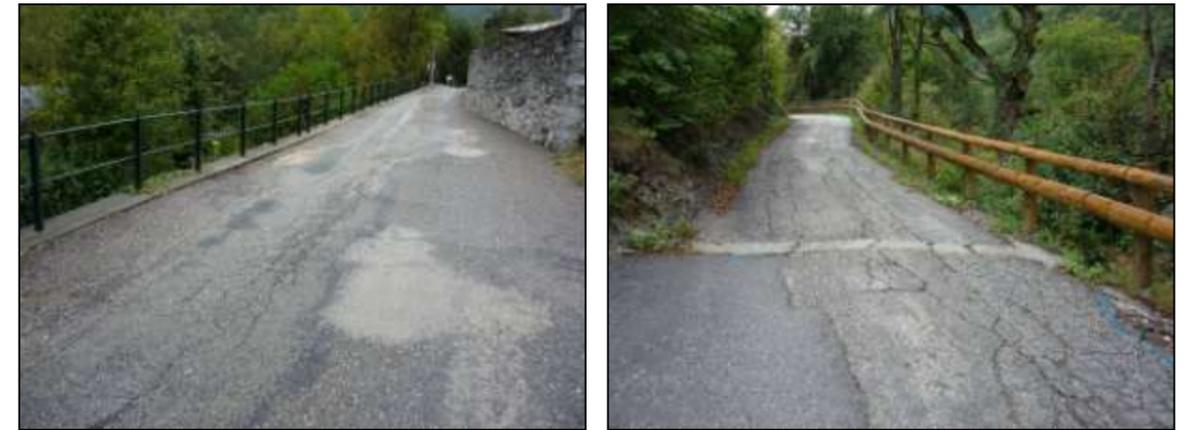
Le secteur à l'Ouest de l'église du village témoigne d'une importante activité comme le prouve la fissuration importante de la chaussée ainsi que son affaissement par endroit ; et ce malgré la présence d'un mur de soutènement en pied [Fig. 5]. Le phénomène affecte une certaine étendue puisqu'en amont le mur du cimetière présente des fissures de traction [Fig. 6].

Figure 5 : Fissuration et affaissement de la route à l'Ouest du village [Source : IMS_{RN}]

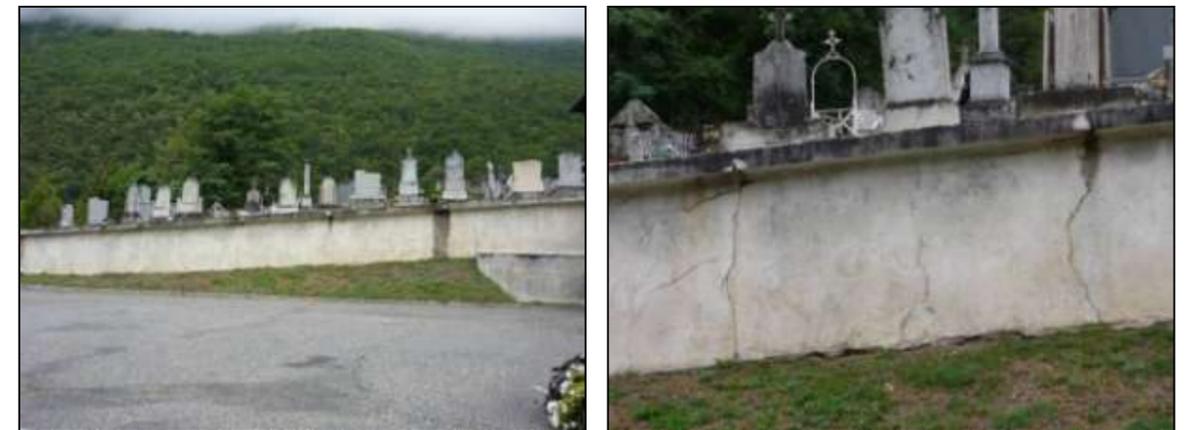
Figure 6 : Fissuration du mur du cimetière du fait du déplacement des terrains vers l'aval [Source : IMS_{RN}]

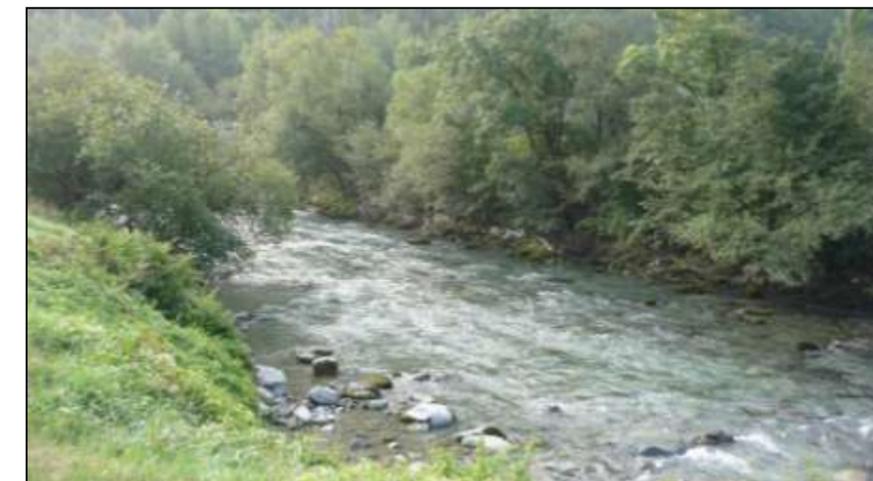
Figure 7 : Erosion de berge en bordure de l'Isère [Source : IMS_{RN}]

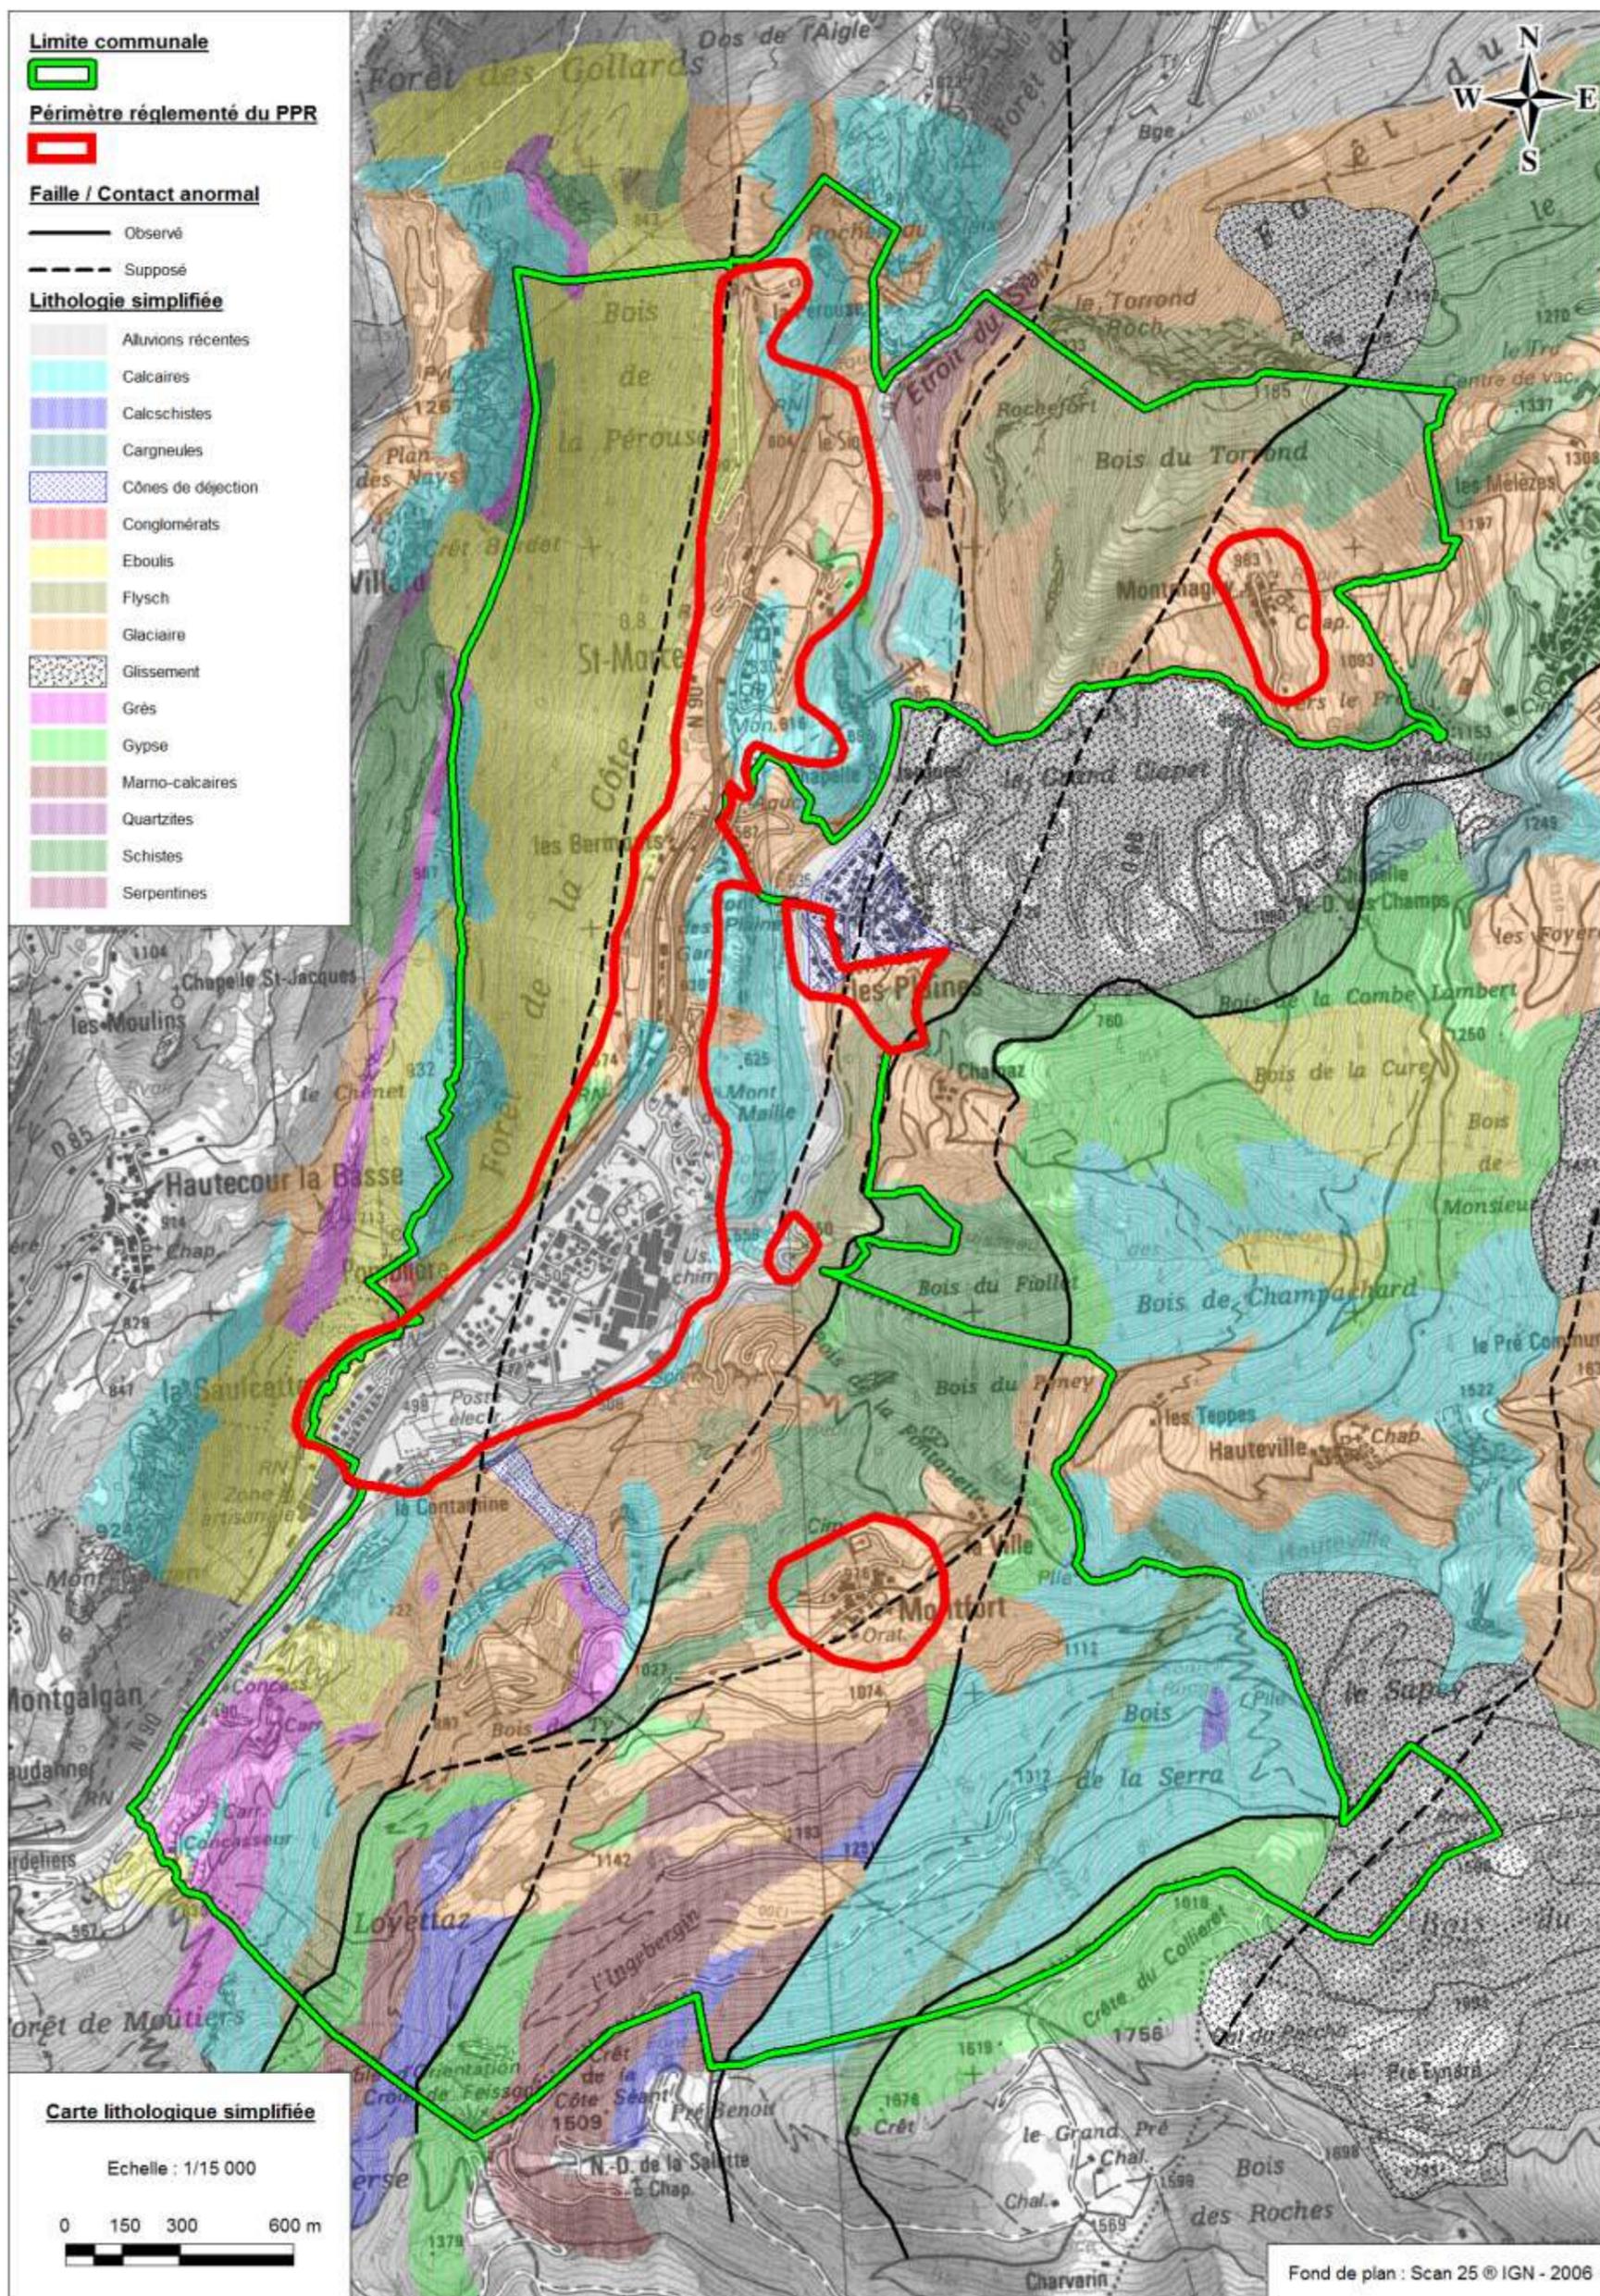
Figure 8 : Carte lithologique simplifiée [Source : BRGM / IMS_{RN}]

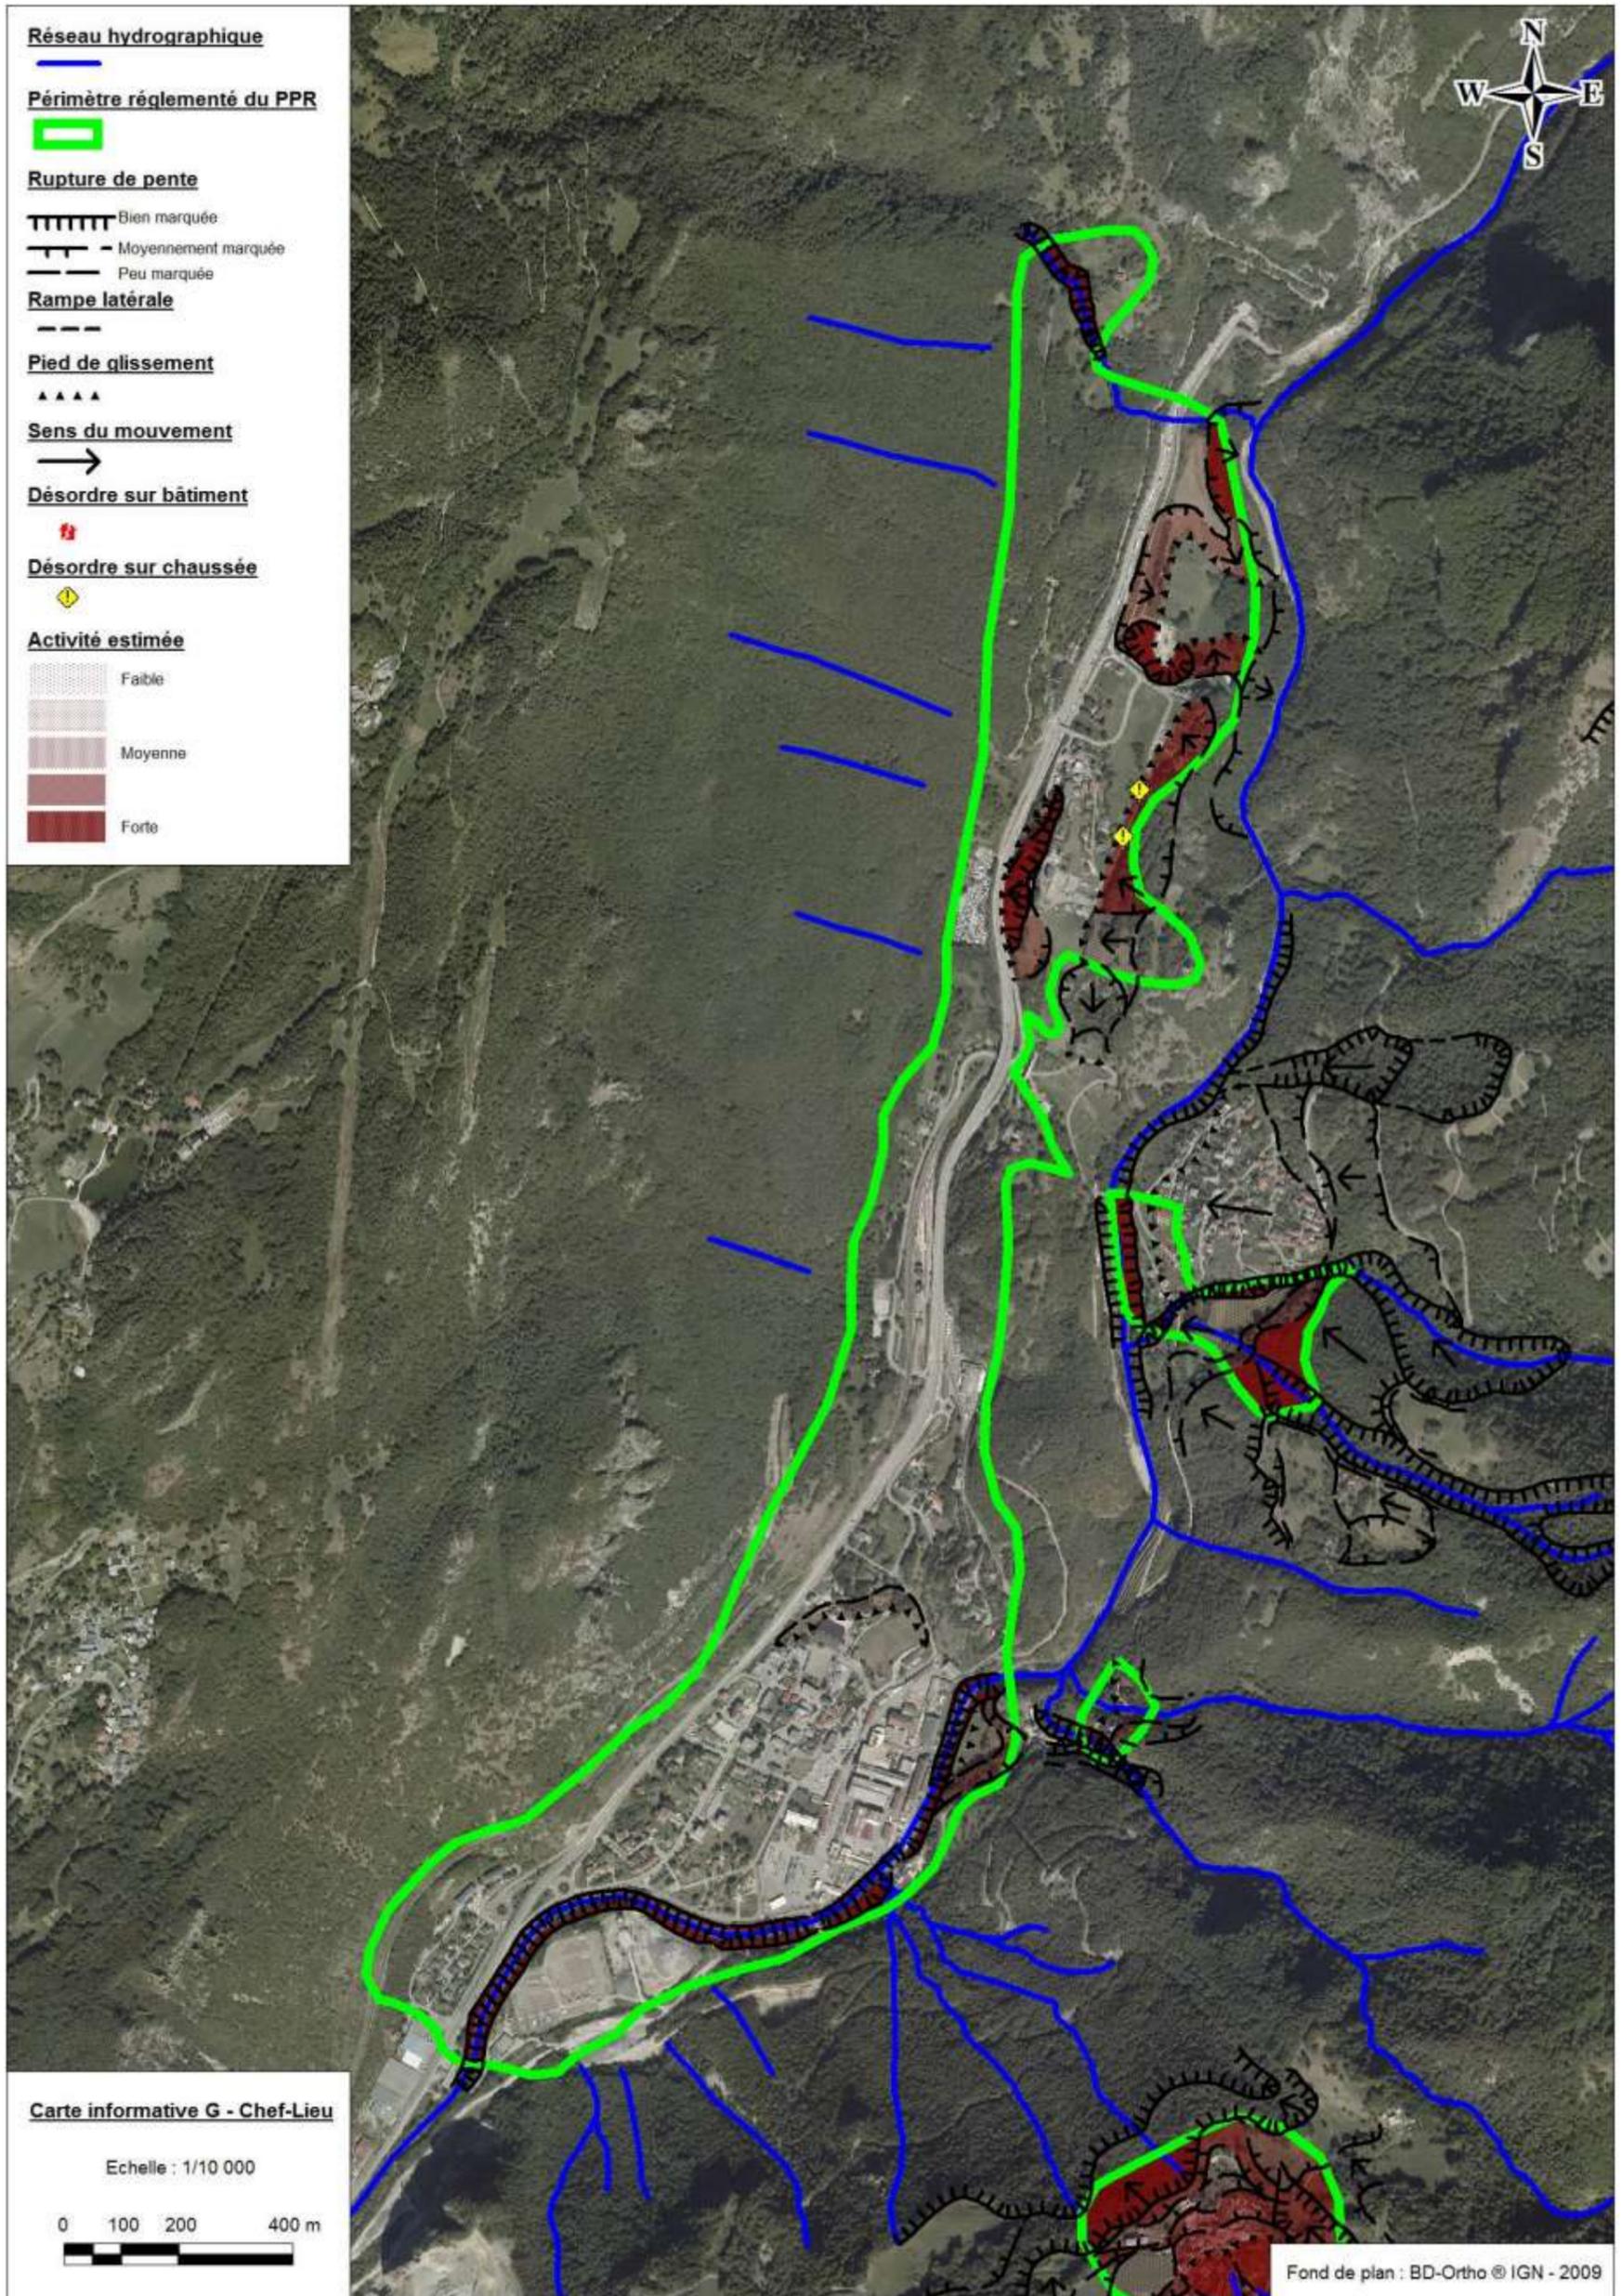
Figure 9 : Carte informative du phénomène glissements de terrain [Source : IMS_{RN}]

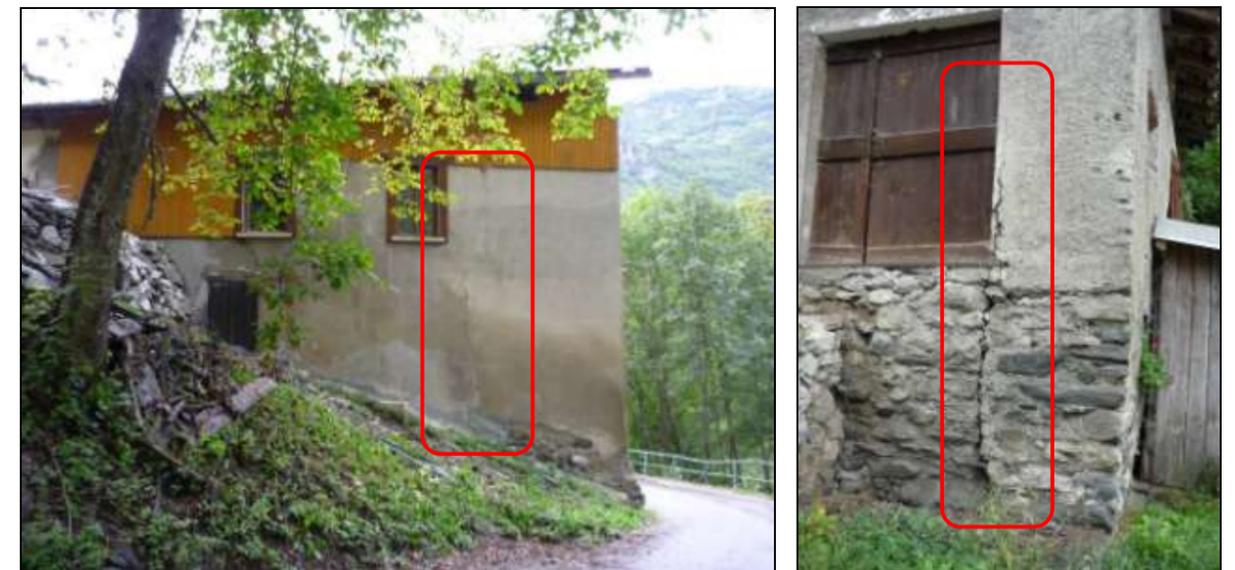
Les bords du ruisseau d'Hauteville présentent une importante instabilité (G_{4-5}) comme le prouvent les désordres sur les constructions et la chaussée [Fig. 1 et 2]. On note la très bonne délimitation du phénomène le long du torrent ; ainsi les fissures de la route se poursuivent sur la construction attestant du détachement d'un pan entier de la berge [Fig. 2]. Une telle activité est la résultante de 2 facteurs principaux : l'action de sape du torrent (notamment en période de crue) et le pendage des couches géologiques parallèle à la pente du terrain [Fig. 3].

Figure 1 : Fissures sur des constructions en bordure du ruisseau de Hauteville [Source : IMS_{RN}]

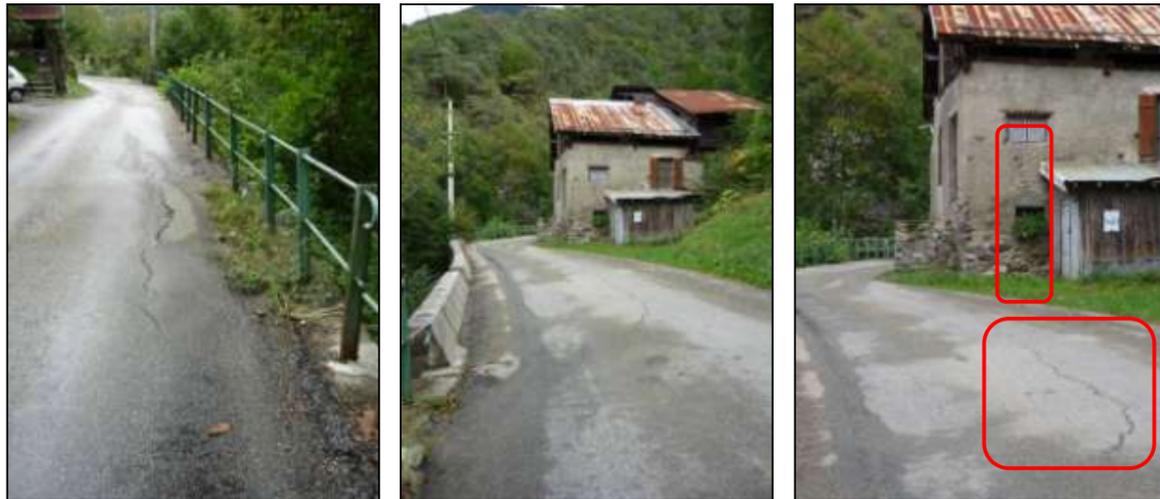
Figure 2 : Fissures sur la route (se prolongeant sur les constructions, à droite) en bordure du ruisseau de Hauteville [Source : IMS_{RN}]

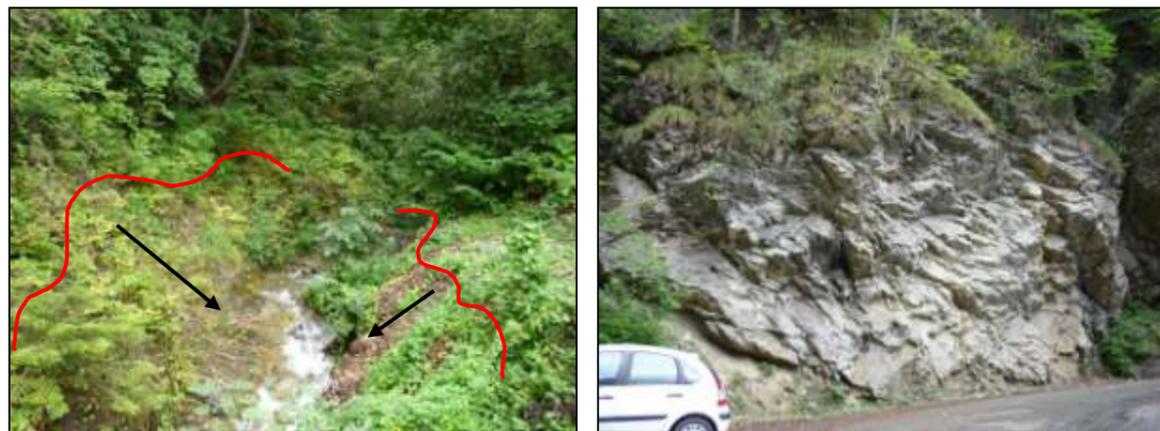
Figure 3 : Erosion de berge et flysch à pendage conforme à la pente le long du ruisseau de Hauteville [Source : IMS_{RN}]

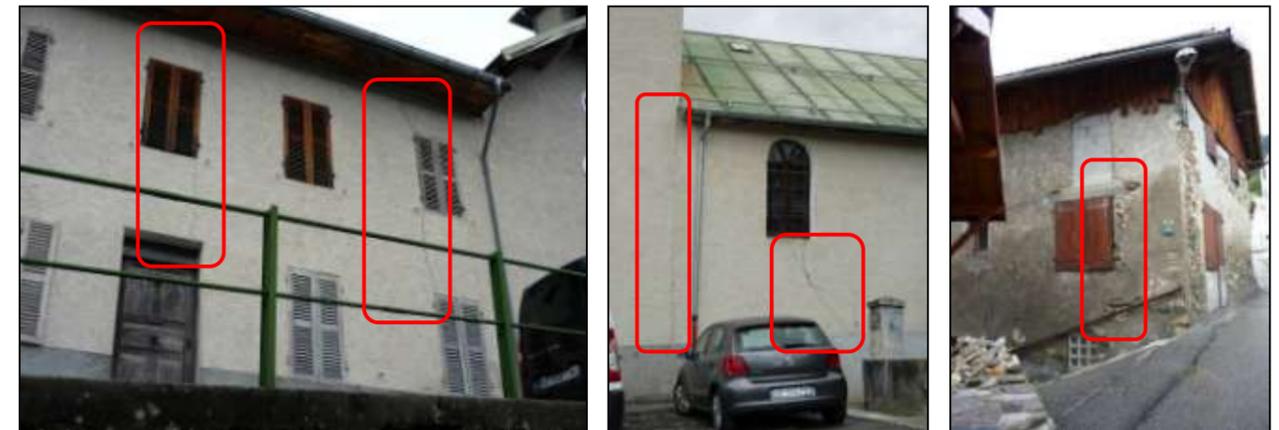
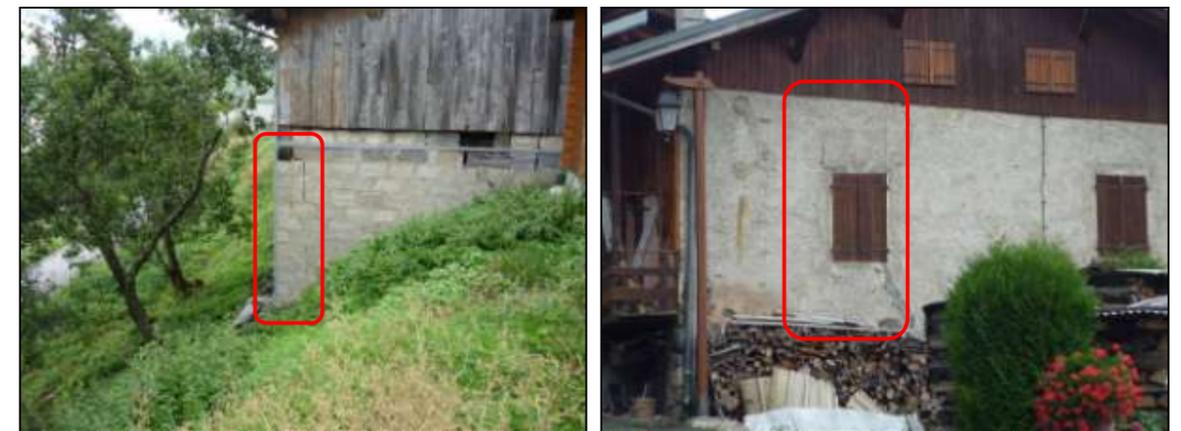
En aval de ces deux glissements historiques, se trouve le cœur du hameau dans lequel on note un nombre important de désordres sur les constructions [Fig. 4].

Figure 4 : Nombreux désordres dans le hameau de Montfort [Source : IMS_{RN}]

Cette fissuration témoigne d'une certaine activité liée aux pentes moyennes et à leur position en pied de glissement. En cas de fortes précipitations ou de modifications des écoulements, des réactivations peuvent apparaître (G_{3.4}).

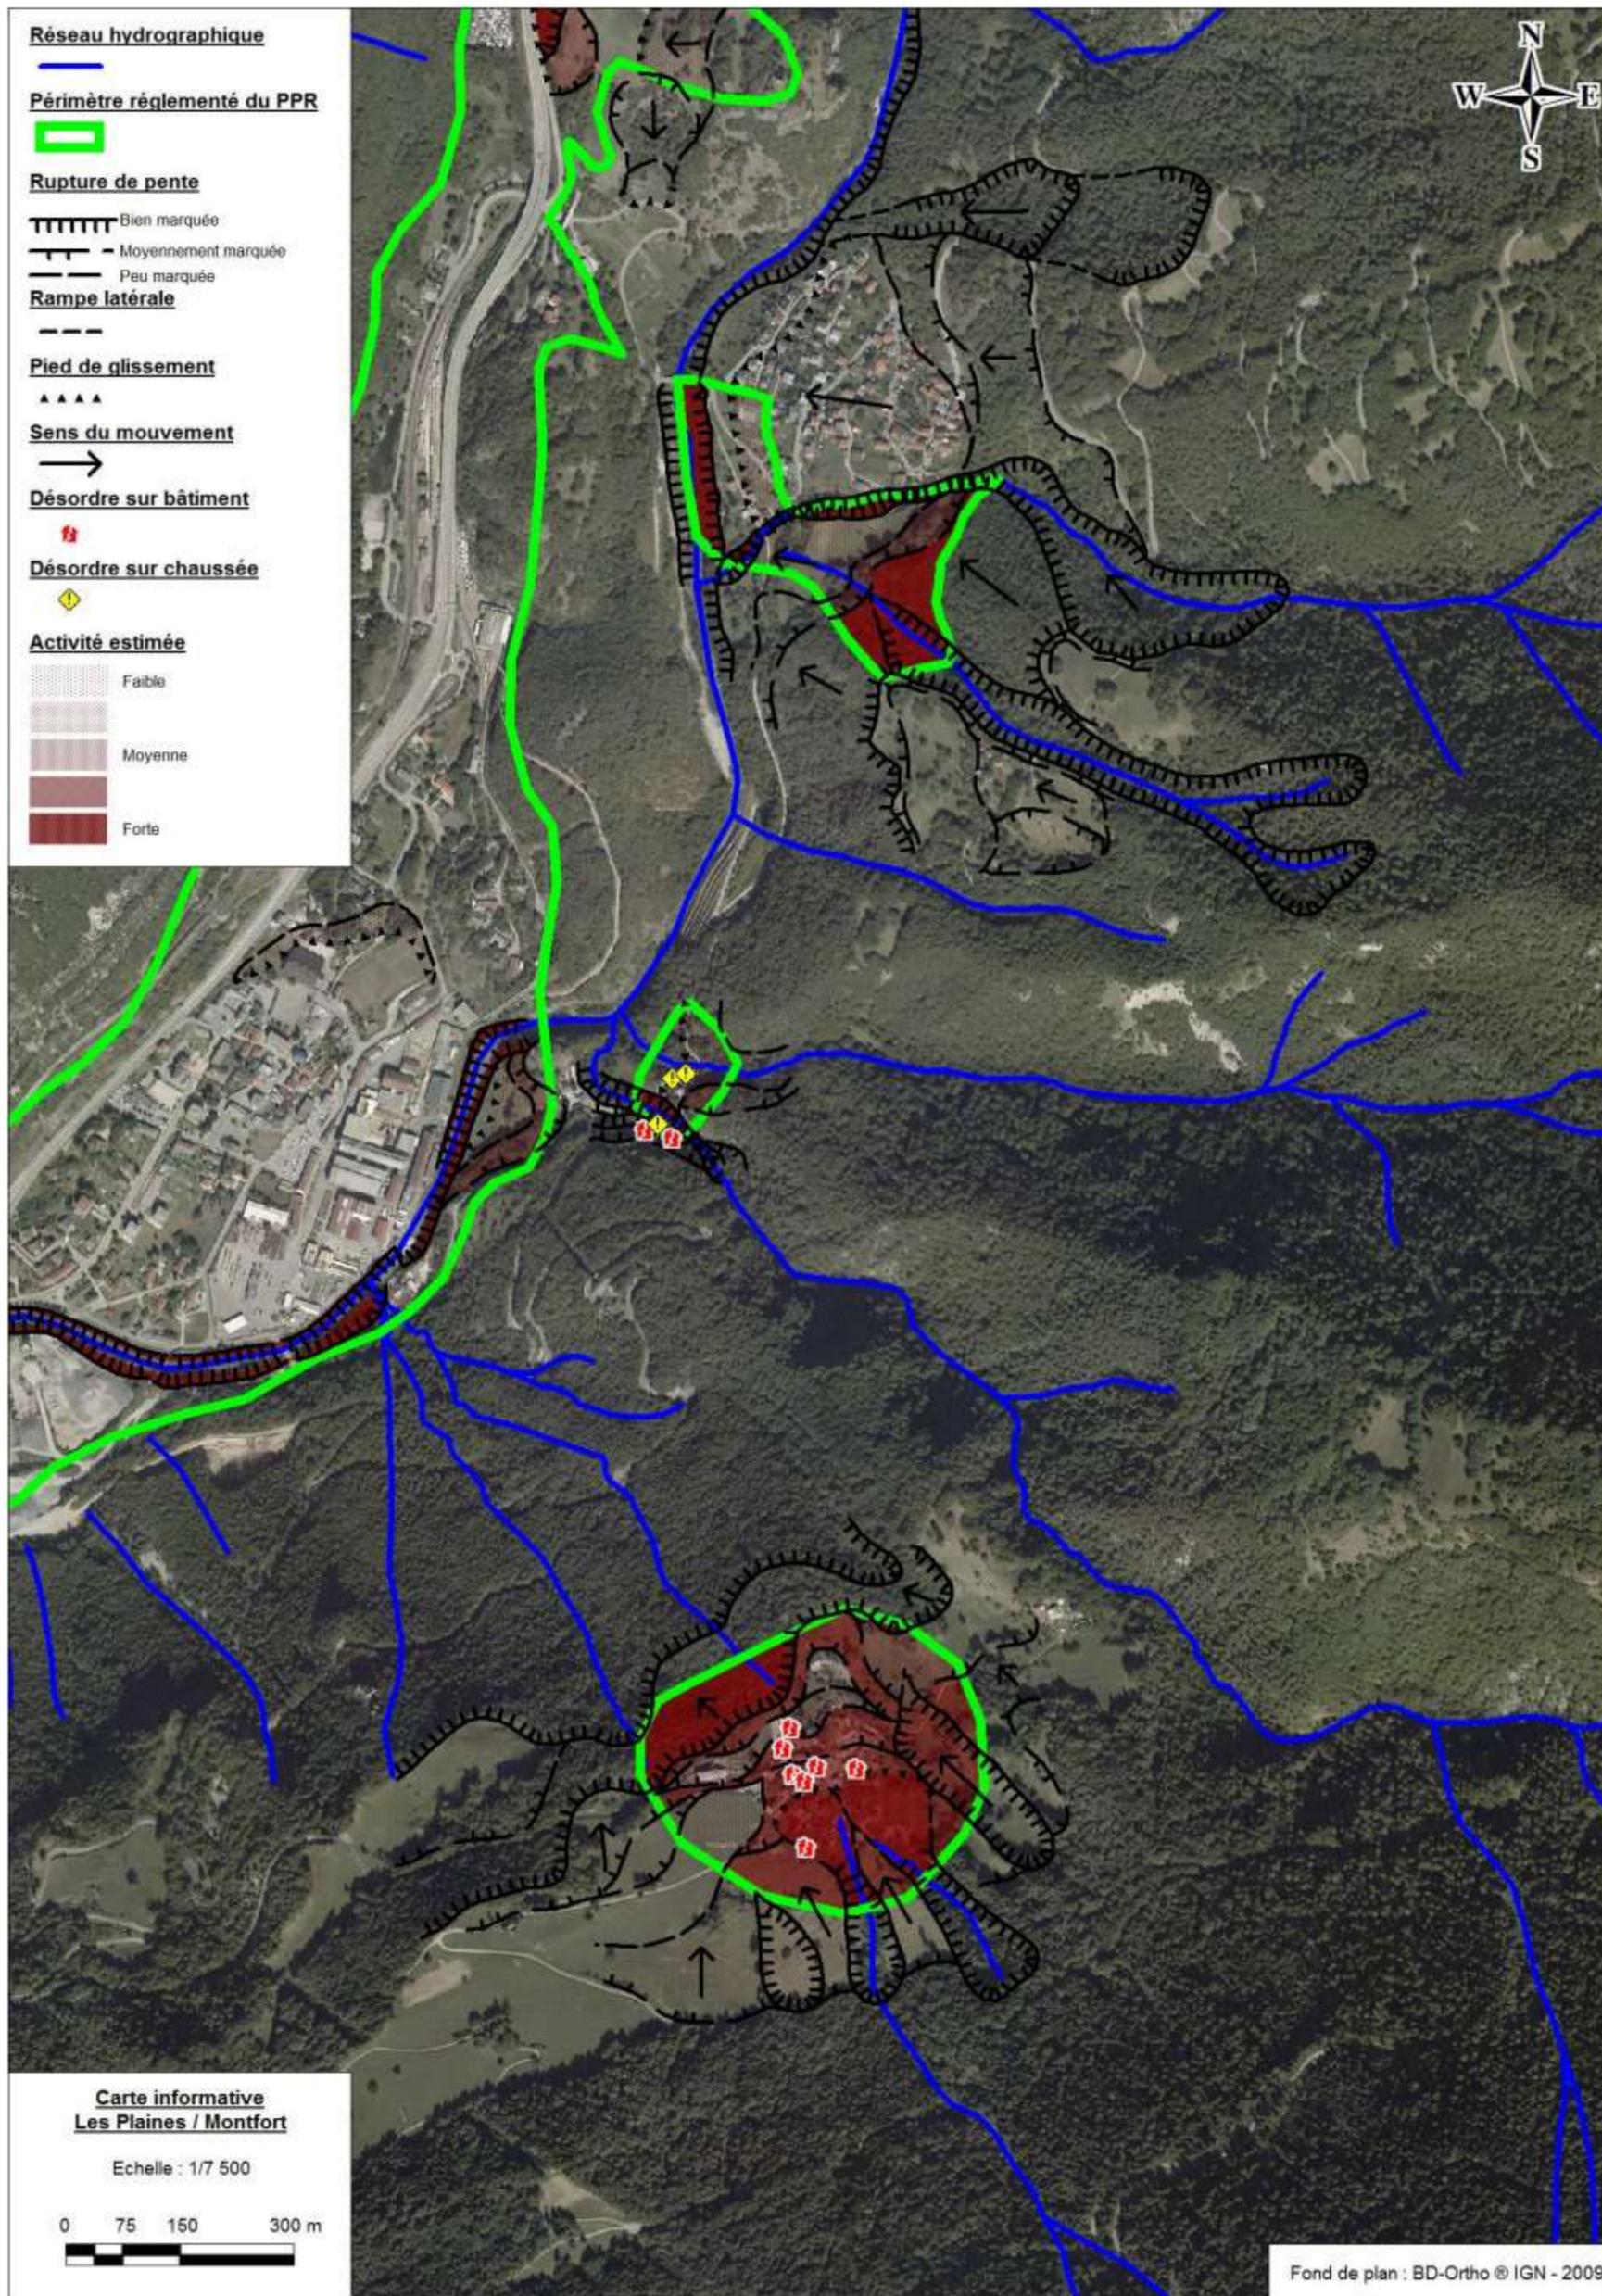
Figure 5 : Carte informative du phénomène glissements de terrain [Source : IMS_{RN}]

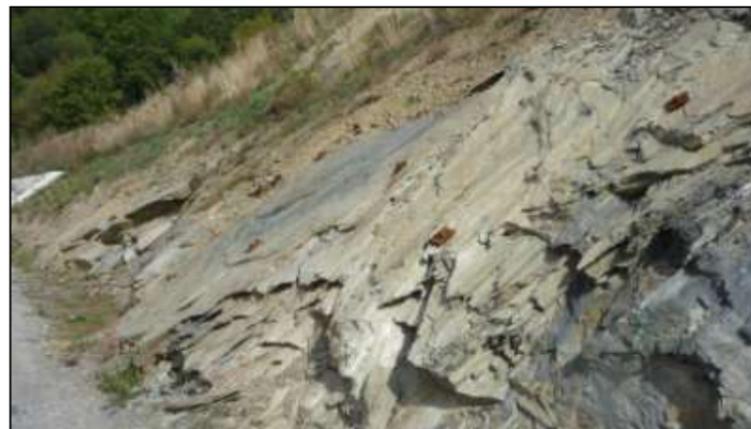
Le second se présente sous la forme d'une demi-douzaine d'ancrages disposés dans un affleurement de schistes houillers dont le pendage est conforme à la pente. Il permet de se prémunir du phénomène de glissement banc sur banc [Fig. 2].

Figure 2 : Ancrages dans les schistes houillers [Source : IMS_{RN}]

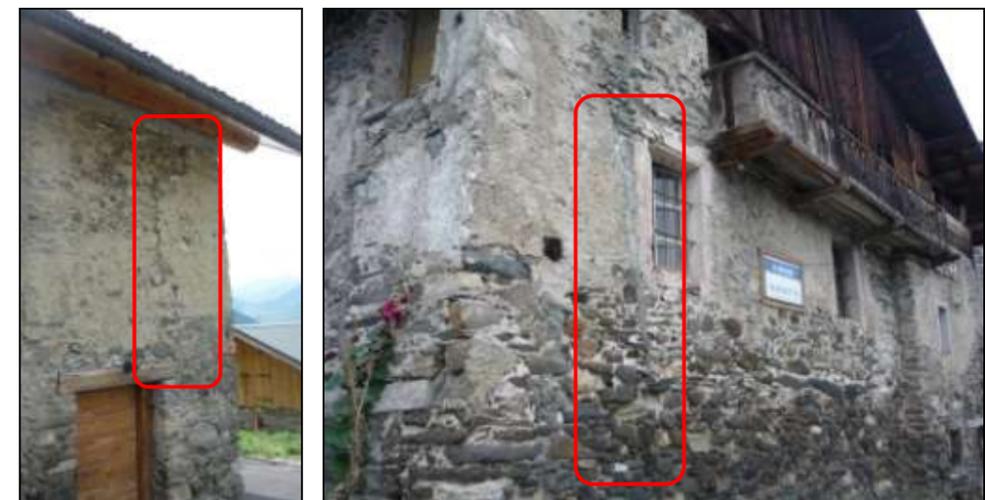
Certaines constructions au cœur du hameau sont fissurées [Fig. 3] ce qui montre le caractère actif du phénomène (G₃₋₄).

Figure 3 : Fissures sur des constructions dans le hameau de Montmagny [Source : IMS_{RN}]

Ainsi, tout le hameau étant soumis à un risque non négligeable, l'étude géotechnique préalable ainsi que la maîtrise des flux liquides sont obligatoires pour se prémunir d'éventuels dommages sur les constructions.

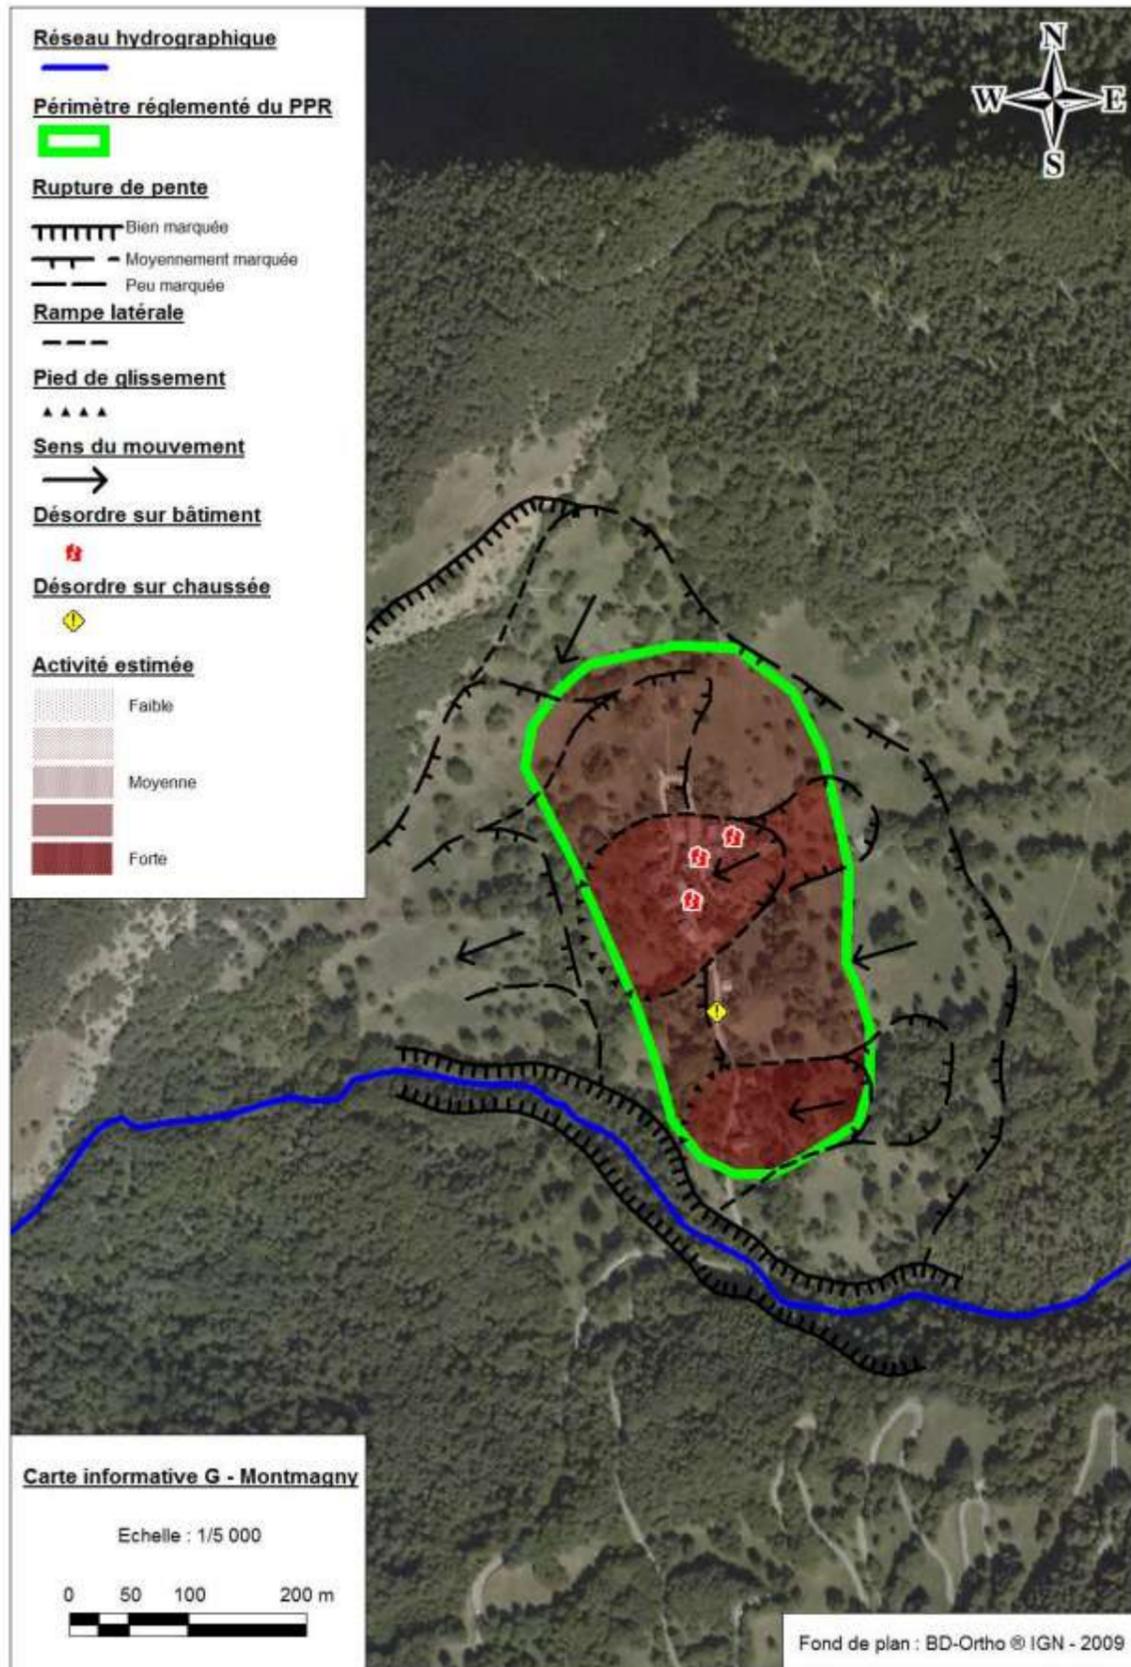
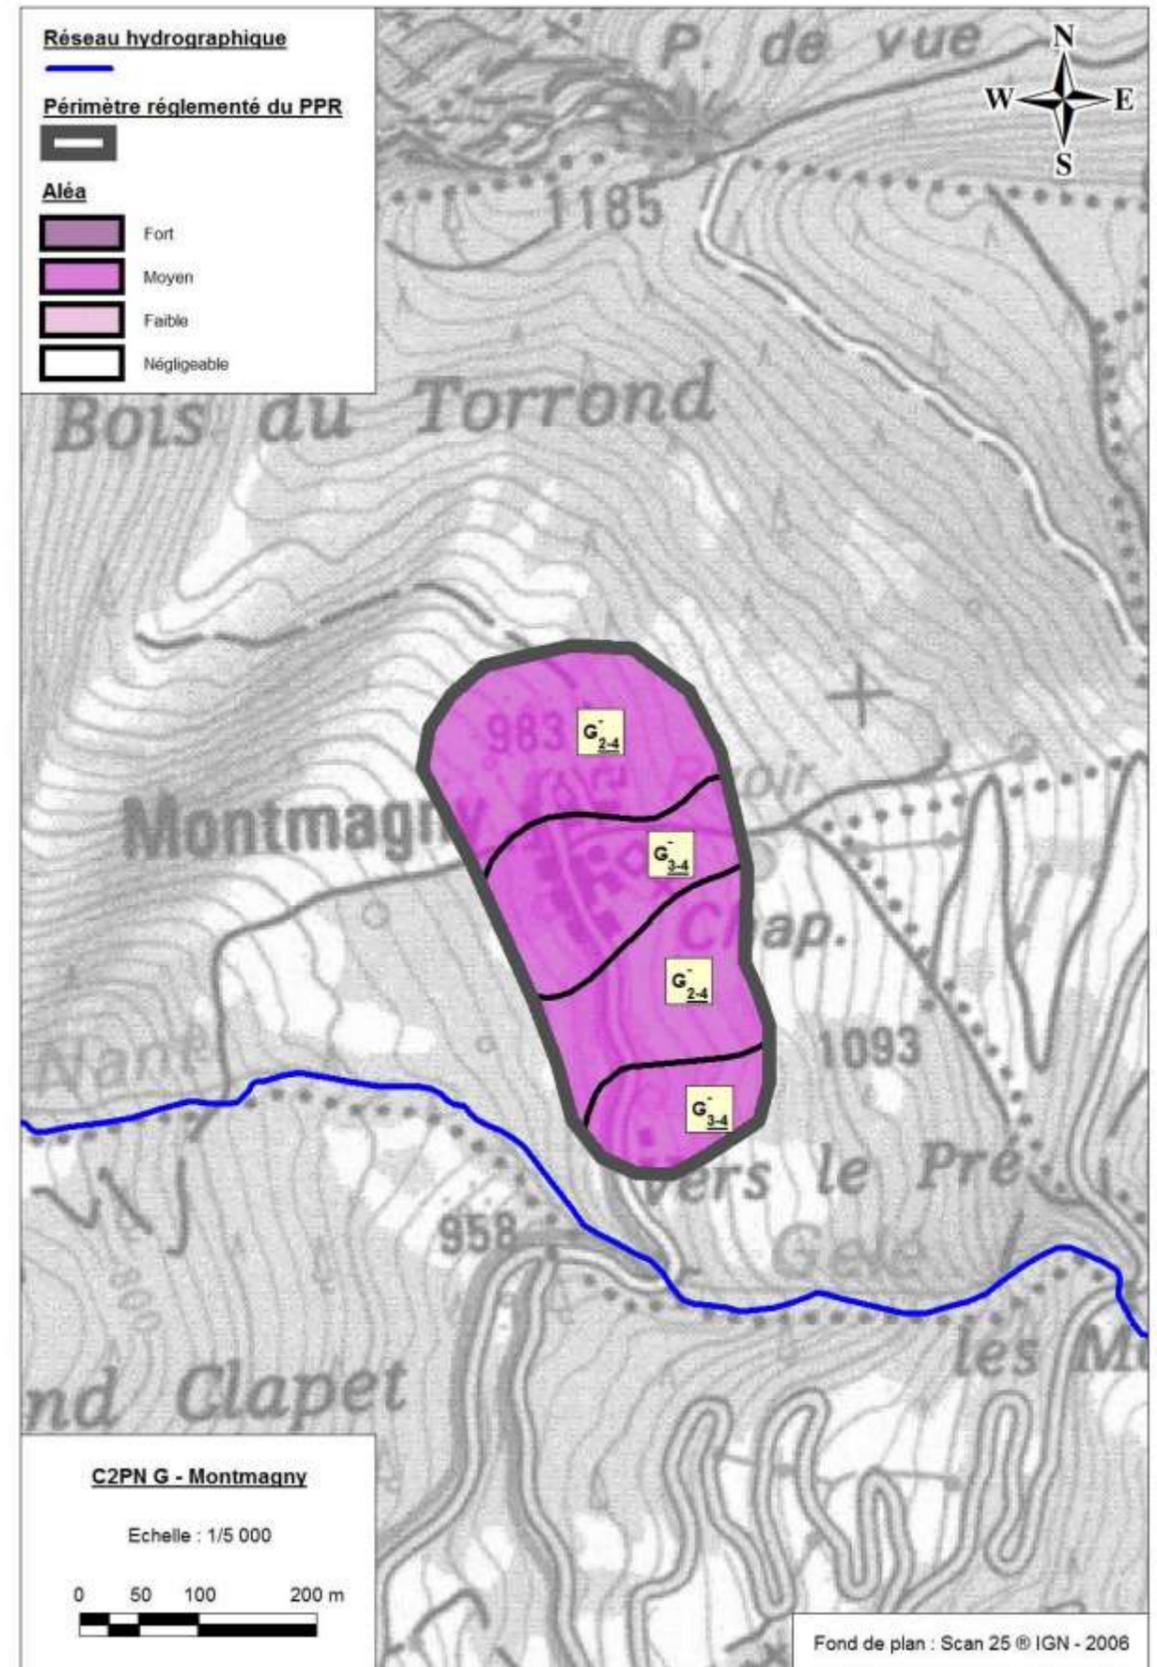
Figure 4 : Carte informative du phénomène glissements de terrain [Source : IMS_{RM}]
